### INFORME DE INSPECCION DE TERRENO PARA VERIFICACION DE

Solicitud N° 208105024	Solicitante VARGAS BARRIA, MARIA ELIANA
---------------------------	--

Región Décima	Comuna Ancud	Area o Localidad Ba. Linao
------------------	-----------------	-------------------------------

**Informe análisis de presencia de Banco Natural**

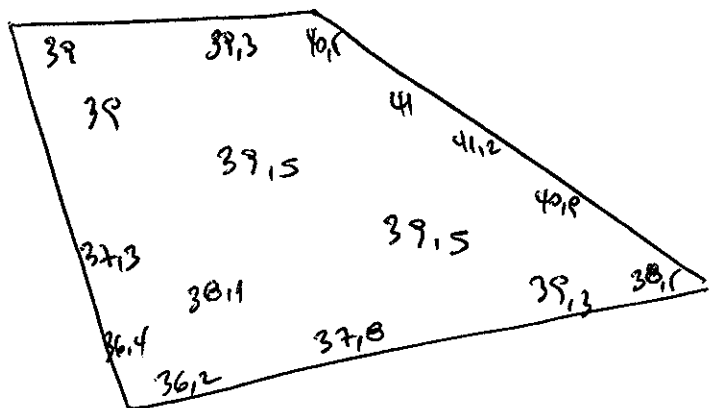
Hora de la Medición 15:55	Ajuste de Marea (mt) -1,2	Prof. Máxima 41,2	Prof. Ajustada 40	Prof. Mínima 36,2	Prof. Ajustada 35
------------------------------	------------------------------	----------------------	----------------------	----------------------	----------------------

Dibujar (a mano alzada) la forma del sector solicitado. En dicho croquis, anotar la ubicación y valores de las profundidades registradas. Asimismo, ubicar el lugar de las unidades de muestreo y cuadrantes cuando corresponda.

Valores de profundidad sin ajuste de marea.
