**INFORME DE INSPECCION DE TERRENO PARA VERIFICACION DE**

Solicitud N° 208106062	Solicitante RAIN CAYUN, RADOMIRO FRANCISCO
---------------------------	---

Región Décima	Comuna Quellón	Area o Localidad Est. Yaldad, I. Captuno SO.
------------------	-------------------	---

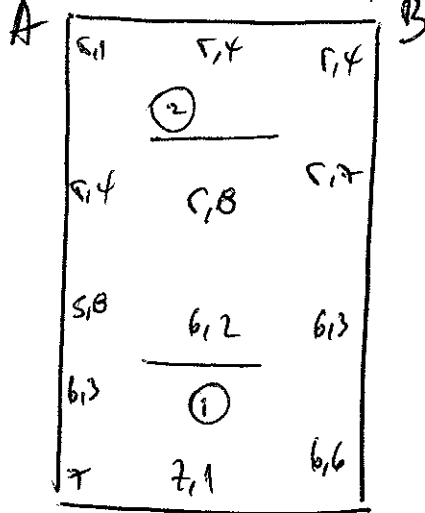
Dibujar (a mano alzada) la forma del sector solicitado. En dicho croquis, anotar la ubicación y valores de las profundidades registradas. Asimismo, ubicar el lugar de las unidades de muestreo y cuadrantes cuando corresponda.

Superficie muestreable aprox. : 100%

Valores de profundidad sin ajuste de marea.
