INFORME DE INSPECCION DE TERRENO PARA VERIFICACION DE

Solicitud N° 209101056	Solicitante VARGAS BARRIA, ROSA VILMA
----------------------------------	---

Región Décima	Comuna Cochamó	Area o Localidad Esto. Reloncaví, Pta. Yate NE.
-------------------------	--------------------------	---

Informe análisis de presencia de Banco Natural

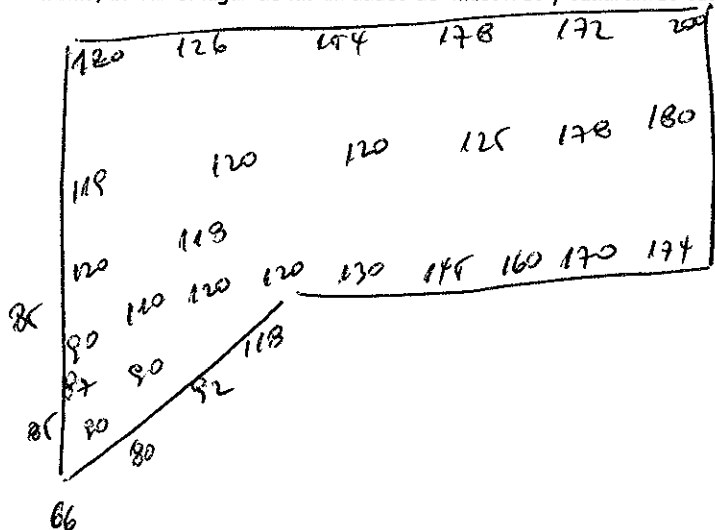
Hora de la Medición 18:29	Ajuste de Marea (mt) -2,1	Prof. Máxima 180	Prof. Ajustada 177,9	Prof. Mínima 66	Prof. Ajustada 63,9
-------------------------------------	-------------------------------------	----------------------------	--------------------------------	---------------------------	-------------------------------

Dibujar (a mano alzada) la forma del sector solicitado. En dicho croquis, anotar la ubicación y valores de las profundidades registradas. Asimismo, ubicar el lugar de las unidades de muestreo y cuadrantes cuando corresponda.

Valores de profundidad sin ajuste de marea.
