INFORME DE INSPECCION DE TERRENO PARA VERIFICACION DE

Solicitud N° 209101123	Solicitante ARGEL MANSILLA, MIGUEL ANTONIO
---------------------------	---

Región	Comuna	Area o Localidad
Décima	Cochamó	Esto. Reloncaví, Pta. Chaparano SO.

Informe análisis de presencia de Banco Natural

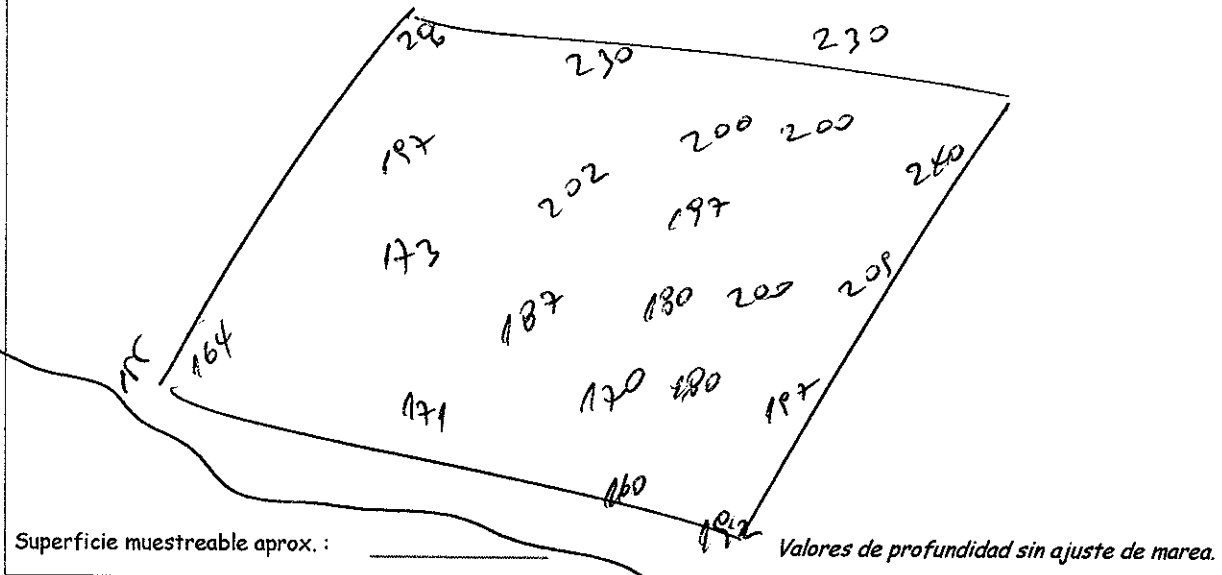
Hora de la Medición 13:49	Ajuste de Marea (mt) -4,4	Prof. Máxima 270	Prof. Mínima 100,6
		Observ. Ajustada 225,6	Observ. Ajustada 110,6

Dibujar (a mano alzada) la forma del sector solicitado. En dicho croquis, anotar la ubicación y valores de las profundidades registradas. Asimismo, ubicar el lugar de las unidades de muestreo y cuadrantes cuando corresponda.

Observaciones: El sector solicitado presenta profundidades mayores a 30 mts. Conforme a los antecedentes existentes, no se verifica la existencia de Bancos Naturales en el sector.
