INFORME DE INSPECCION DE TERRENO PARA VERIFICACION DE

Solicitud N° 209103023	Solicitante CARRERA RUIZ, ROBERTO ISAIAS
---------------------------	---

Región Décima	Comuna Chonchi	Area o Localidad Can. Val, Pto. Chonchi N.
------------------	-------------------	---

Informe análisis de presencia de Banco Natural

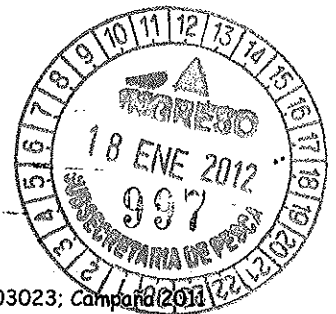
Solicitud 209103023; Campaña 2011

Dibujar (a mano alzada) la forma del sector solicitado. En dicho croquis, anotar la ubicación y valores de las profundidades registradas. Asimismo, ubicar el lugar de las unidades de muestreo y cuadrantes cuando corresponda.

Valores de profundidad sin ajuste de marea.

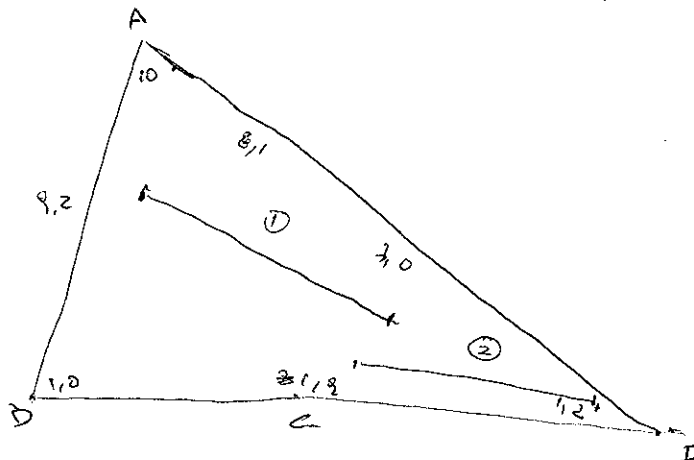
Superficie muestreable aprox. : 100%
