INFORME DE INSPECCION DE TERRENO PARA VERIFICACION DE

Solicitud N° 209106004	Solicitante ANDRADE GONZALEZ, JAIME HERNAN
---------------------------	---

Región Décima	Comuna Quellón	Area o Localidad I. Chaullín NO.
------------------	-------------------	-------------------------------------

Solicitud 209106004; Campaña 2011

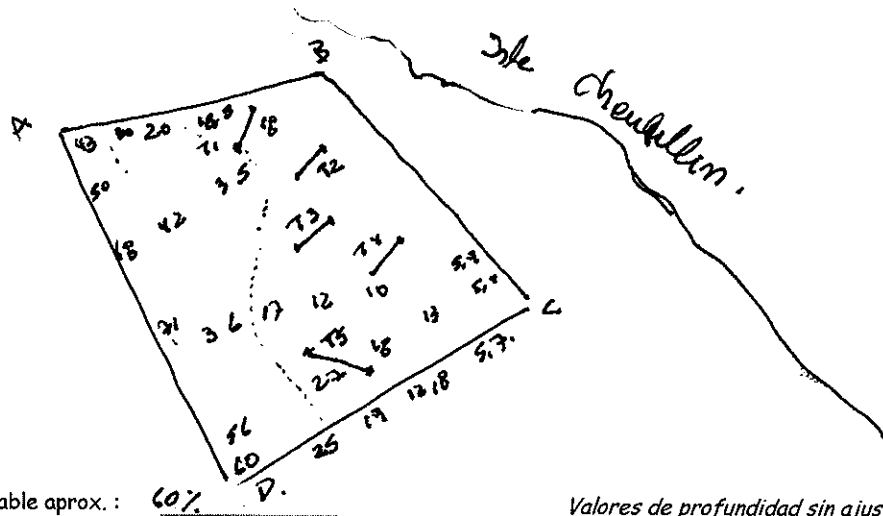
Dibujar (a mano alzada) la forma del sector solicitado. En dicho croquis, anotar la ubicación y valores de las profundidades registradas. Asimismo, ubicar el lugar de las unidades de muestreo y cuadrantes cuando corresponda.

Superficie muestreable aprox.: 60% D.

Valores de profundidad sin ajuste de marea.
