INFORME DE INSPECCION DE TERRENO PARA VERIFICACION DE

Solicitud N° 210103037	Solicitante DALCO S.A.
---------------------------	---------------------------

Región Décima	Comuna Quinchao	Area o Localidad I. Meulín, Pta. Lonconchue
------------------	--------------------	--

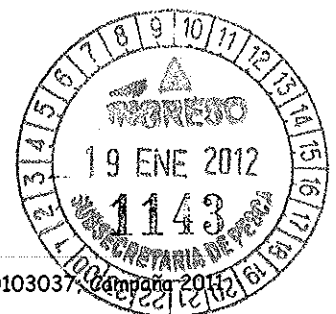
Solicitud 210103037

Hora de la Medición 08:31	Ajuste de Marea (mt) -3,1	Prof. Máxima 117	Prof. Mínima 26
		Observ. Ajustada 113,8	Observ. Ajustada 22,8

Dibujar (a mano alzada) la forma del sector solicitado. En dicho croquis, anotar la ubicación y valores de las profundidades registradas. Asimismo, ubicar el lugar de las unidades de muestreo y cuadrantes cuando corresponda.

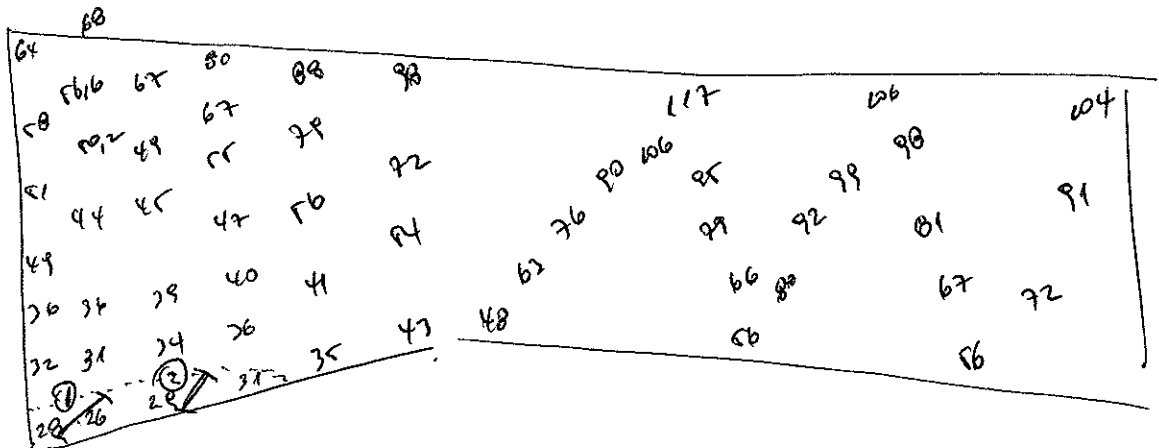
Con RD
Valores de profundidad sin ajuste de marea.
