**Formulario de resultados de la evaluación directa de recursos
hidrobiológico bentónicos**

Solicitud N° 211121015	Solicitante EMPRESAS AQUACHILE S.A.
----------------------------------	---

Región XII	Comuna Río Verde	Area o Localidad CANAL BERTRAND, SENO SKYRING, SECTOR 2
----------------------	----------------------------	---

INFORME TECNICO (UTS) N° 102
FECHA: 11-02-2013

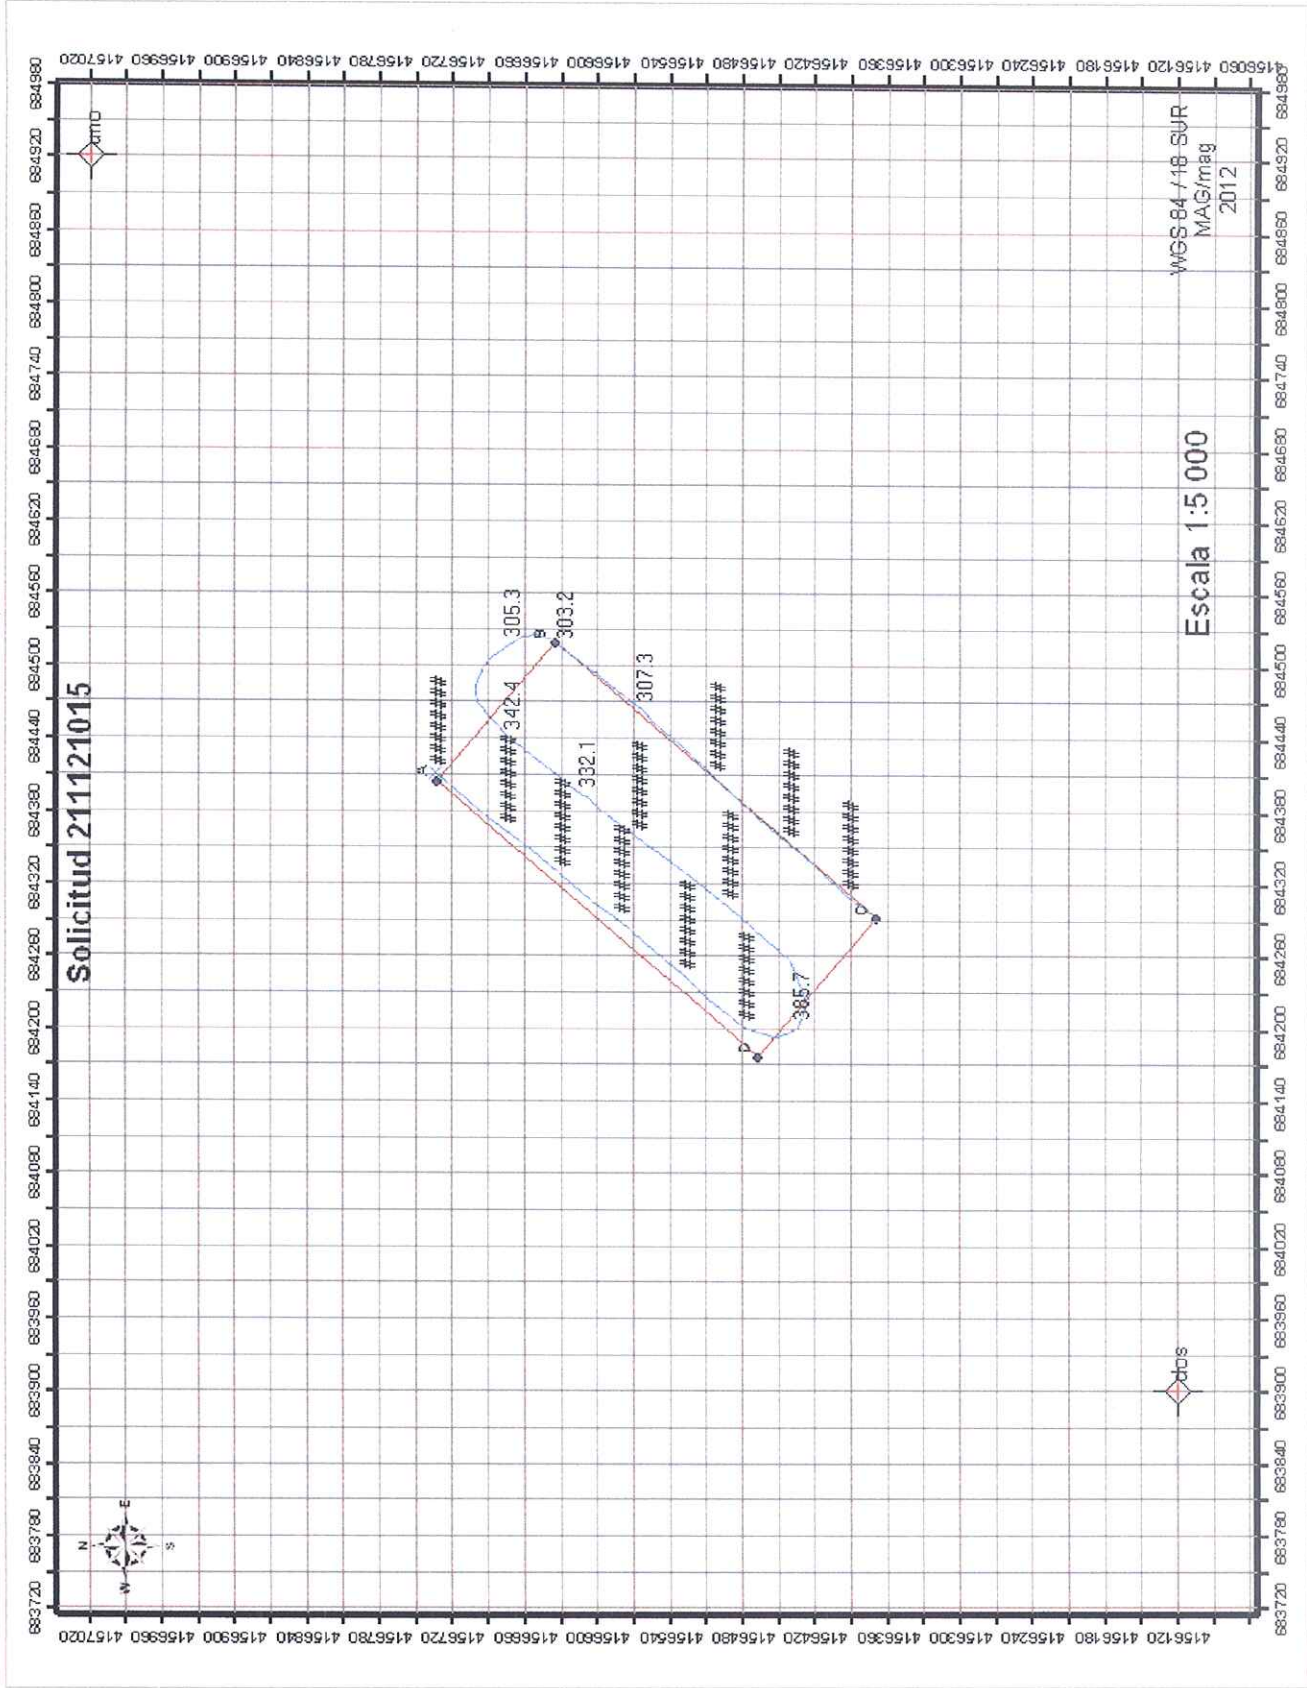
SOLICITUD 211121015

SE ADJUNTA:
 • PLANO ESCALA 1:5000 CON TRACK DE NAVEGACION Y BATIMETRIA.
 • LISTADO BATIMETRICO DEL TRACK EN AREA SOLICITADA.

Inicio Batimetría 08:10 horas, Término Batimetría 08:20 horas, 06/10/2012
