### INFORME DE INSPECCION DE TERRENO PARA VERIFICACION DE

Solicitud N° 207101089 Solicitante CASTRO VILLARROEL, CESAR GASTON

Región Comuna Area o Localidad  
Décima Hualaihué Can. Cholgo, I. Llancahué NO.

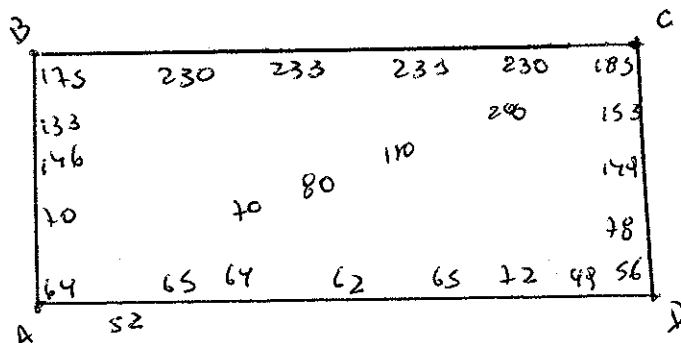
Dibujar (a mano alzada) la forma del sector solicitado. En dicho croquis, anotar la ubicación y valores de las profundidades registradas. Asimismo, ubicar el lugar de las unidades de muestreo y cuadrantes cuando corresponda.

Superficie muestreable aprox. : 0%

Valores de profundidad sin ajuste de marea.
