INFORME DE INSPECCION DE TERRENO PARA VERIFICACION DE

Solicitud N° 207121077	Solicitante TRUSAL S.A.
---------------------------	----------------------------

Región XII	Comuna Río Verde	Area o Localidad PENINSULA MUÑOZ GAMERO. ESTERO LAS RUCAS
---------------	---------------------	--

INFORME TECNICO (UTS) N° 167

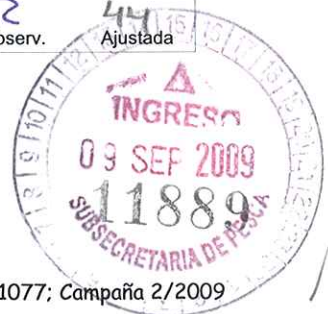
Hora de la Medición 12:15	Ajuste de Marea (mt) 2.0	Prof. Máxima 148	Prof. Mínima 42
		Observ. 150	Observ. 44
		Ajustada	Ajustada

SEGUN SENO SKYDING.

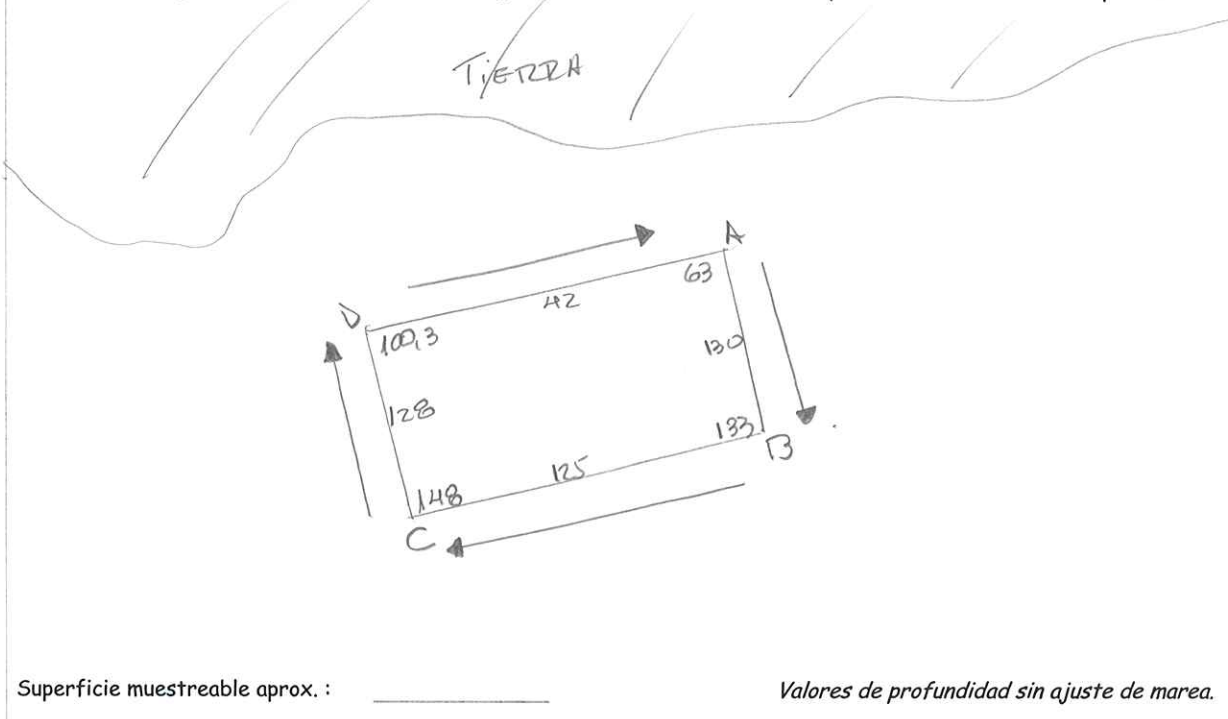
Dibujar (a mano alzada) la forma del sector solicitado. En dicho croquis, anotar la ubicación y valores de las profundidades registradas. Asimismo, ubicar el lugar de las unidades de muestreo y cuadrantes cuando corresponda.
