## INFORME DE INSPECCION DE TERRENO PARA VERIFICACION DE

Solicitud N° 207121131	Solicitante CULTIVOS MARINOS LAGO YELCHO S.A.
---------------------------	--

Región XII	Comuna Punta Arenas	Area o Localidad SECTOR NOROESTE BAHIA DESILUSIÓN ISLA DESOLACION
---------------	------------------------	---

Solicitud 207121131; Campaña 2009 3C

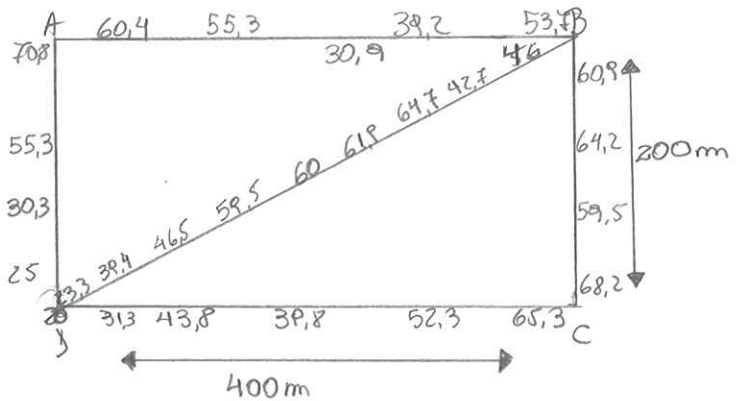
Hora de la Medición 11:38	Ajuste de Marea (mt) 1,9	Prof. Máxima <del>20,8</del> 72,7 Observ. Ajustada	Prof. Mínima 20 21,9 Observ. Ajustada
------------------------------	-----------------------------	--	---

Dibujar (a mano alzada) la forma del sector solicitado. En dicho croquis, anotar la ubicación y valores de las profundidades registradas. Asimismo, ubicar el lugar de las unidades de muestreo y cuadrantes cuando corresponda.

Valores de profundidad sin ajuste de marea.

Observaciones: El sector solicitado presenta profundidades mayores a 20 mts. Conforme a los antecedentes existentes, no se verifica la existencia de Bancos Naturales en el sector.
