INFORME DE INSPECCION DE TERRENO PARA VERIFICACION DE

Solicitud N° 207121152	Solicitante SALMONES ISLAS DEL SUR LTDA.
---------------------------	---

Región XII	Comuna Río Verde	Area o Localidad CANAL ALMTE MARTINEZ, PEN. MUÑOZ GAMERO, SECTOR COSTA NORTE 1
---------------	---------------------	--

INFORME TECNICO (UTS) N° 132

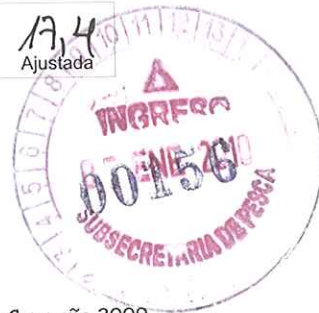
Solicitud 207121152; Campaña 2009

Observaciones (Anotar situaciones u observaciones que expliquen o refuercen la inspección realizada)
 Debido a la baja profundidad en la proximidades del vertice "B" se procedio a Muestrear 1 Transecta, en la cual se encontro la presencia de recursos.
 Tipo de fondo : Arena fina.

Hora de la Medición 18:00	Ajuste de Marea (mt) 1,8	Prof. Máxima 123	Prof. Mínima 15,6
		Observ. Ajustada 124,8	Observ. Ajustada 17,4

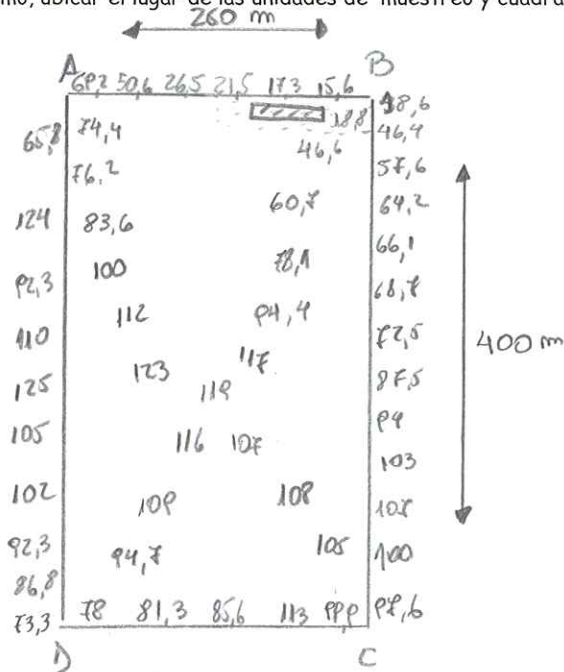
Dibujar (a mano alzada) la forma del sector solicitado. En dicho croquis, anotar la ubicación y valores de las profundidades registradas. Asimismo, ubicar el lugar de las unidades de muestreo y cuadrantes cuando corresponda.

Superficie muestreable aprox. : 100 m²

Valores de profundidad sin ajuste de marea.
