INFORME DE INSPECCION DE TERRENO PARA VERIFICACION DE

Solicitud N° 207121162	Solicitante SALMONES ISLAS DEL SUR LTDA.		
Región XII	Comuna Río Verde	Area o Localidad BAHIA BEAUFORT, I. EMILIANO FIGUEROA, SECTOR PUNTA NOLASCO	
Fecha 20/11/09	Hora Inicio 13:17	Embarcación DEL MAR III	
	Hora Término 13:57	CB 2560

INFORME TECNICO (UTS) N° 131

Análisis de presencia de Banco Natural

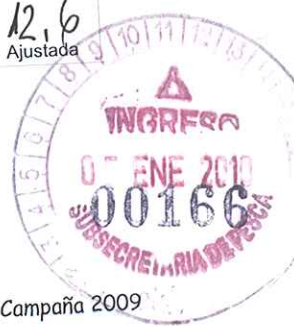
Observaciones (Anotar situaciones u observaciones que expliquen o refuercen la inspección realizada)
 En las proximidades del Vértice "C", se procedió a realizar el muestreo de una transecta debido a que se registró profundidades inferiores a 25 m.
 Se encontró la presencia de recursos biológicos.
 Tipo de fondo : arena y roca

Hora de la Medición 13:17	Ajuste de Marea (mt) 31	Prof. Máxima 95,9	Prof. Mínima 99	Prof. Mínima Observ. 9,5	Prof. Mínima Ajustada 12,6
------------------------------	----------------------------	----------------------	--------------------	-----------------------------	-------------------------------

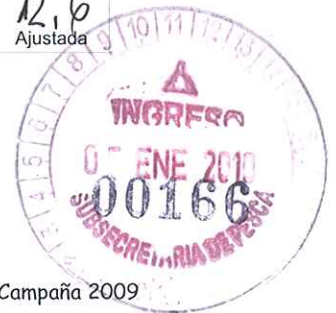
Observaciones (Anotar situaciones u observaciones que expliquen o refuercen la inspección realizada)
 En las proximidades del Vértice "C", se procedió a realizar el muestreo de una transecta debido a que no se registró profundidades inferiores a 25m.
 Se encontró la presencia de recursos hidrobiológicos.
 Tipo de fondo : Arena y roca

Hora de la Medición 13:15	Ajuste de Marea (mt) 31	Prof. Máxima 95,9	Prof. Ajustada 99	Prof. Mínima 9,5	Prof. Ajustada 12,6
		Observ.	Ajustada	Observ.	Ajustada
