## INFORME DE INSPECCION DE TERRENO PARA VERIFICACION DE

Solicitud N° 207121184	Solicitante TRUSAL S.A.
---------------------------	----------------------------

Región XII	Comuna Río Verde	Area o Localidad ISLA RIESCO, NORESTE ISLA SANTA CRUZ
---------------	---------------------	--

**INFORME TECNICO (UTS) N° 118**

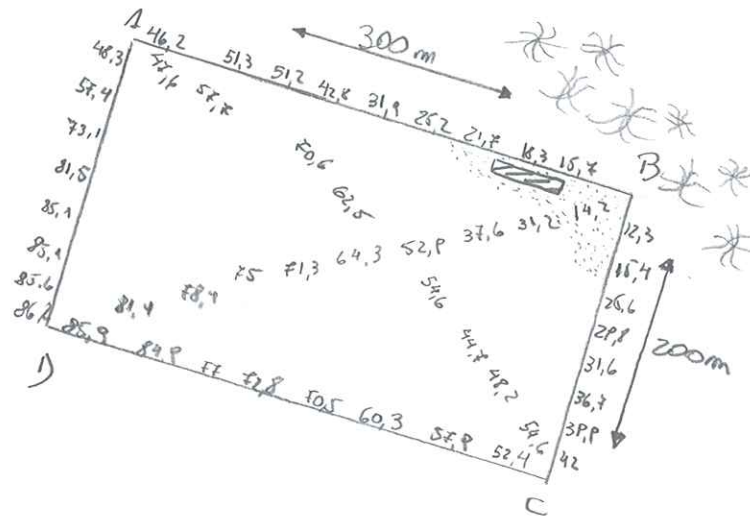
Dibujar (a mano alzada) la forma del sector solicitado. En dicho croquis, anotar la ubicación y valores de las profundidades registradas. Asimismo, ubicar el lugar de las unidades de muestreo y cuadrantes cuando corresponda.

- Superficie inferior a 2m
- Transecta
- Sargazo

Superficie muestreable aprox. : 100m<sup>2</sup>

Valores de profundidad sin ajuste de marea.
