# INFORME DE INSPECCION DE TERRENO PARA VERIFICACION DE

Solicitud N° 207121190	Solicitante TRUSAL S.A.
---------------------------	----------------------------

Región XII	Comuna Río Verde	Area o Localidad ISLA RIESCO, COSTA NOROESTE ESTUARIO SULIVAN
---------------	---------------------	--

**INFORME TECNICO (UTS) N° 122**

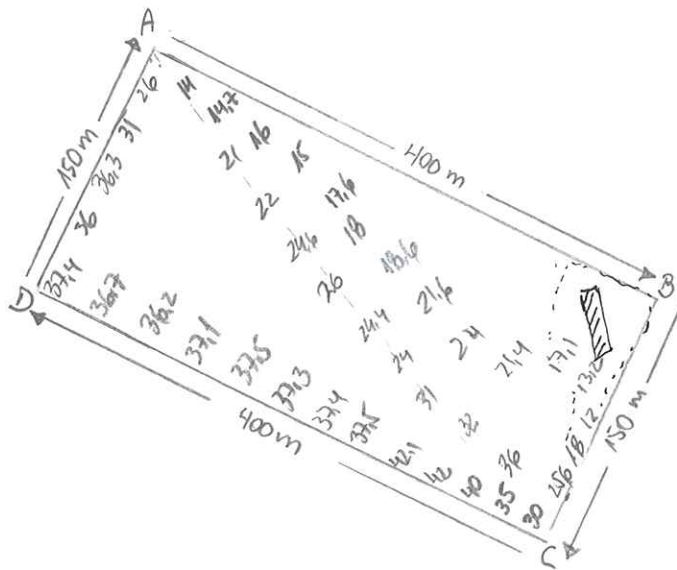
Dibujar (a mano alzada) la forma del sector solicitado. En dicho croquis, anotar la ubicación y valores de las profundidades registradas. Asimismo, ubicar el lugar de las unidades de muestreo y cuadrantes cuando corresponda.

Superficie muestreable aprox. : 1,00 m<sup>2</sup>

Valores de profundidad sin ajuste de marea.
