INFORME DE INSPECCION DE TERRENO PARA VERIFICACION DE

Solicitud N°
207122007

Solicitante
PESQUERA TRES VIENTOS S.A

Area o Localidad
ESTERO BORCOSKY SECTOR 1

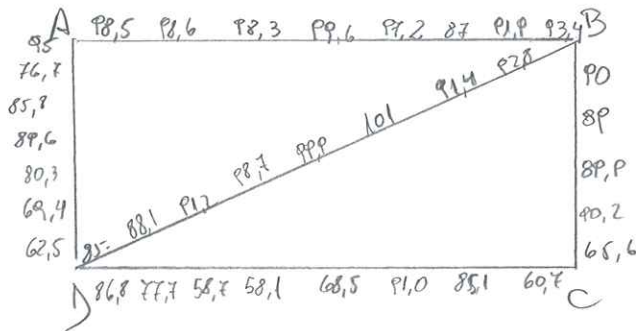
Dibujar (a mano alzada) la forma del sector solicitado. En dicho croquis, anotar la ubicación y valores de las profundidades registradas. Asimismo, ubicar el lugar de las unidades de muestreo y cuadrantes cuando corresponda.

Valores de profundidad sin ajuste de marea.

Observaciones: El sector solicitado presenta profundidades mayores a 30 mts. Conforme a los antecedentes existentes, no se verifica la existencia de Bancos Naturales en el sector.
