INFORME DE INSPECCION DE TERRENO PARA VERIFICACION DE

Solicitud N° 207122023	Solicitante PESQUERA ISLA TRANQUI S.A
---------------------------	--

Región XII	Comuna Natales	Area o Localidad BRAZO DE MERIDA ESTE ISLA LORCA
---------------	-------------------	---

INFORME TECNICO (UTS) N° 77

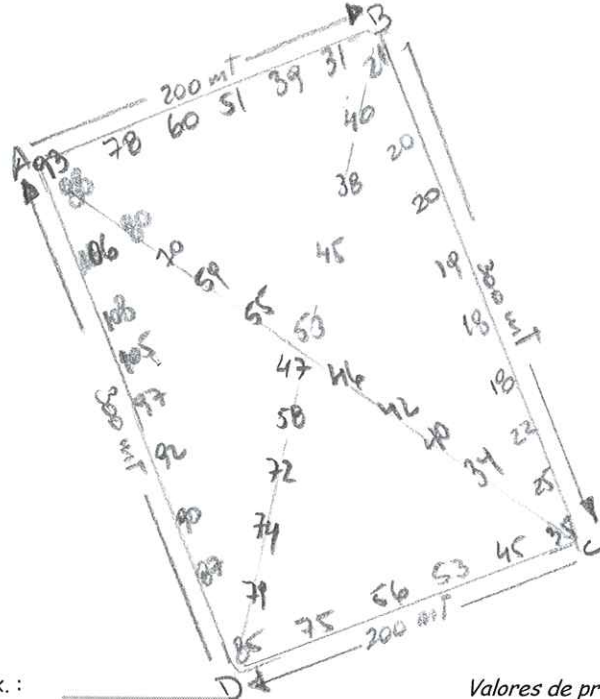
Hora de la Medición 15:10	Ajuste de Marea (mt) 2.6	Prof. Máxima 108	Prof. Mínima 18
		Observ. Ajustada 110.6	Observ. Ajustada 20.6

Dibujar (a mano alzada) la forma del sector solicitado. En dicho croquis, anotar la ubicación y valores de las profundidades registradas. Asimismo, ubicar el lugar de las unidades de muestreo y cuadrantes cuando corresponda.

Valores de profundidad sin ajuste de marea.
