### INFORME DE INSPECCION DE TERRENO PARA VERIFICACION DE

Solicitud N° 207122026	Solicitante PESQUERA ISLA TRANQUI S.A
---------------------------	--

Región XII	Comuna Natales	Area o Localidad BRAZO DE HOJEDA SECTOR 3
---------------	-------------------	--

**INFORME TECNICO (UTS) N° 37**

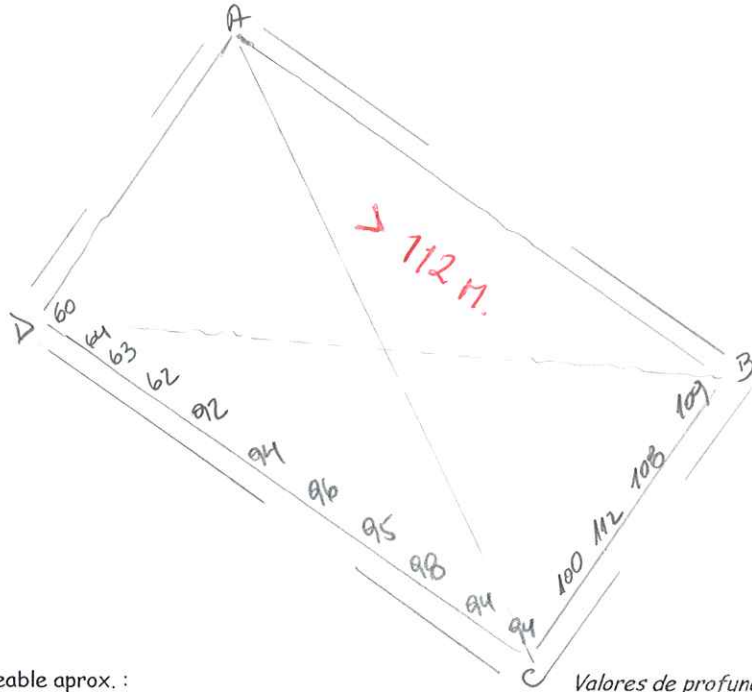
Dibujar (a mano alzada) la forma del sector solicitado. En dicho croquis, anotar la ubicación y valores de las profundidades registradas. Asimismo, ubicar el lugar de las unidades de muestreo y cuadrantes cuando corresponda.

Valores de profundidad sin ajuste de marea.
