INFORME DE INSPECCION DE TERRENO PARA VERIFICACION DE

Solicitud N° 207122029 Solicitante PESQUERA ISLA TRANQUI S.A

Región XII Comuna Natales Area o Localidad ESTERO OBSTRUCCIÓN BAHÍA IRENE

INFORME TECNICO (UTS) N° 86

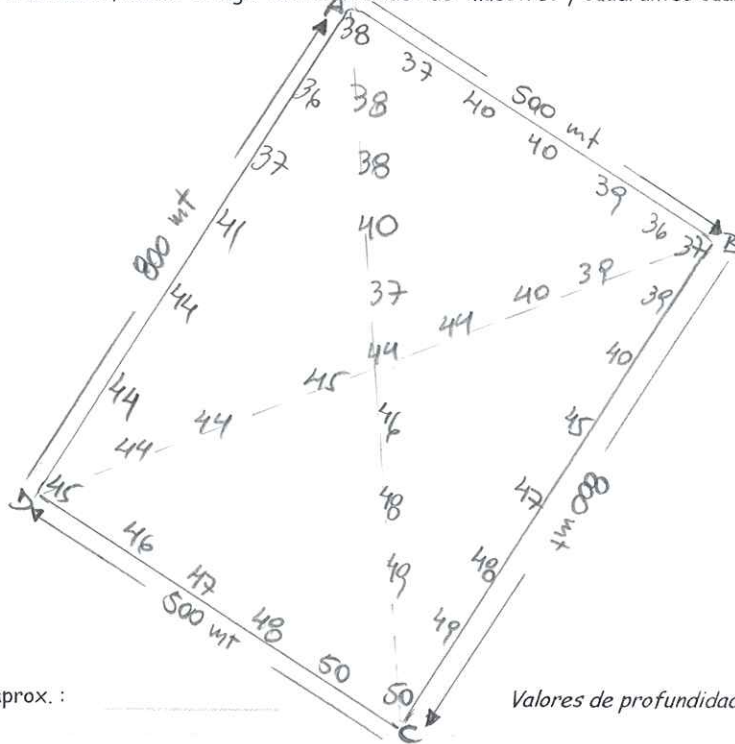
Hora de la Medición	Ajuste de Marea (mt)	Prof. Máxima	50 Observ.	52.4 Ajustada	Prof. Mínima	36 Observ.	38.4 Ajustada
15:45	2.4

Dibujar (a mano alzada) la forma del sector solicitado. En dicho croquis, anotar la ubicación y valores de las profundidades registradas. Asimismo, ubicar el lugar de las unidades de muestreo y cuadrantes cuando corresponda.

Valores de profundidad sin ajuste de marea.

Observaciones: El sector solicitado presenta profundidades mayores a 30 mts. Conforme a los antecedentes existentes, no se verifica la existencia de Bancos Naturales en el sector.
