INFORME DE INSPECCION DE TERRENO PARA VERIFICACION DE

Solicitud N° 207122088	Solicitante SALMONES CALETA BAY S.A.
---------------------------	---

Región XII	Comuna Natales	Area o Localidad ESTERO ULTIMA ESPERANZA AL OESTE DE PUNTA RODRIGUEZ
---------------	-------------------	---

INFORME TECNICO (UTS) N° 145

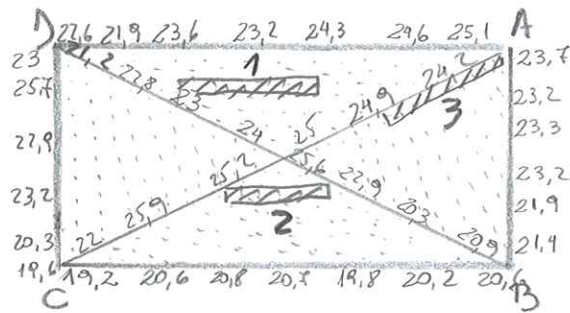
Dibujar (a mano alzada) la forma del sector solicitado. En dicho croquis, anotar la ubicación y valores de las profundidades registradas. Asimismo, ubicar el lugar de las unidades de muestreo y cuadrantes cuando corresponda.

Superficie menor a 25mts.
 Transectas.

Valores de profundidad sin ajuste de marea.
