INFORME DE INSPECCION DE TERRENO PARA VERIFICACION DE

Solicitud N° 207122092	Solicitante SALMONES CALETA BAY S.A.
---------------------------	---

Región XII	Comuna Natales	Area o Localidad ESTERO ULTIMA ESPERANZA AL NORESTE DE PUNTA JAMON
---------------	-------------------	---

INFORME TECNICO (UTS) N° 146

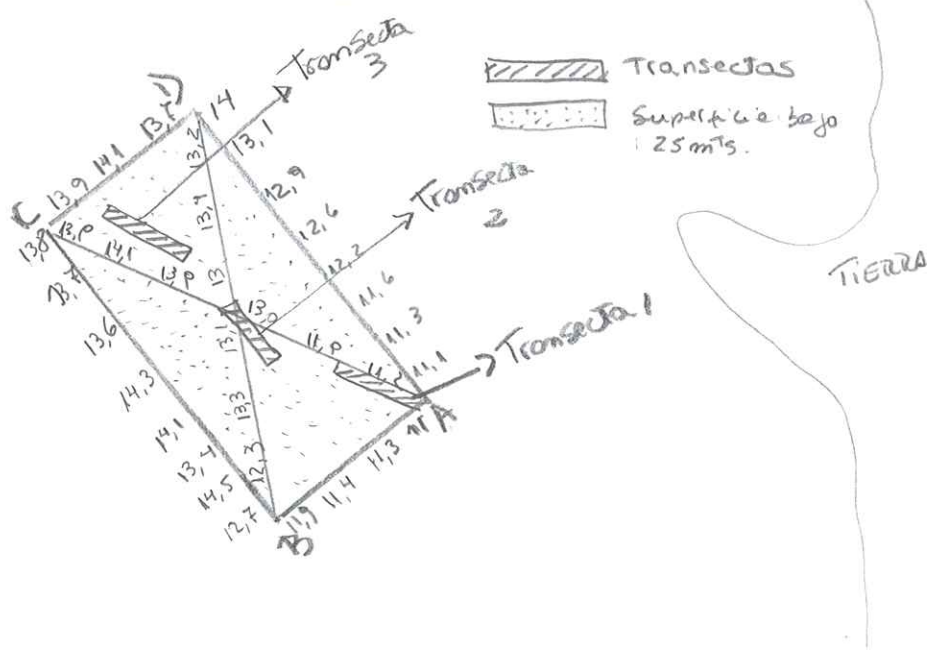
Dibujar (a mano alzada) la forma del sector solicitado. En dicho croquis, anotar la ubicación y valores de las profundidades registradas. Asimismo, ubicar el lugar de las unidades de muestreo y cuadrantes cuando corresponda.

Superficie muestreable aprox.: 300 m²

Valores de profundidad sin ajuste de marea.
