INFORME DE INSPECCION DE TERRENO PARA VERIFICACION DE

Solicitud N° 207122109	Solicitante SALMONES CALETA BAY S.A.
---------------------------	---

Región XII	Comuna Natales	Area o Localidad PASO GEIGER AL OESTE DE ISLOTE CARO
---------------	-------------------	---

INFORME TECNICO (UTS) N° 134

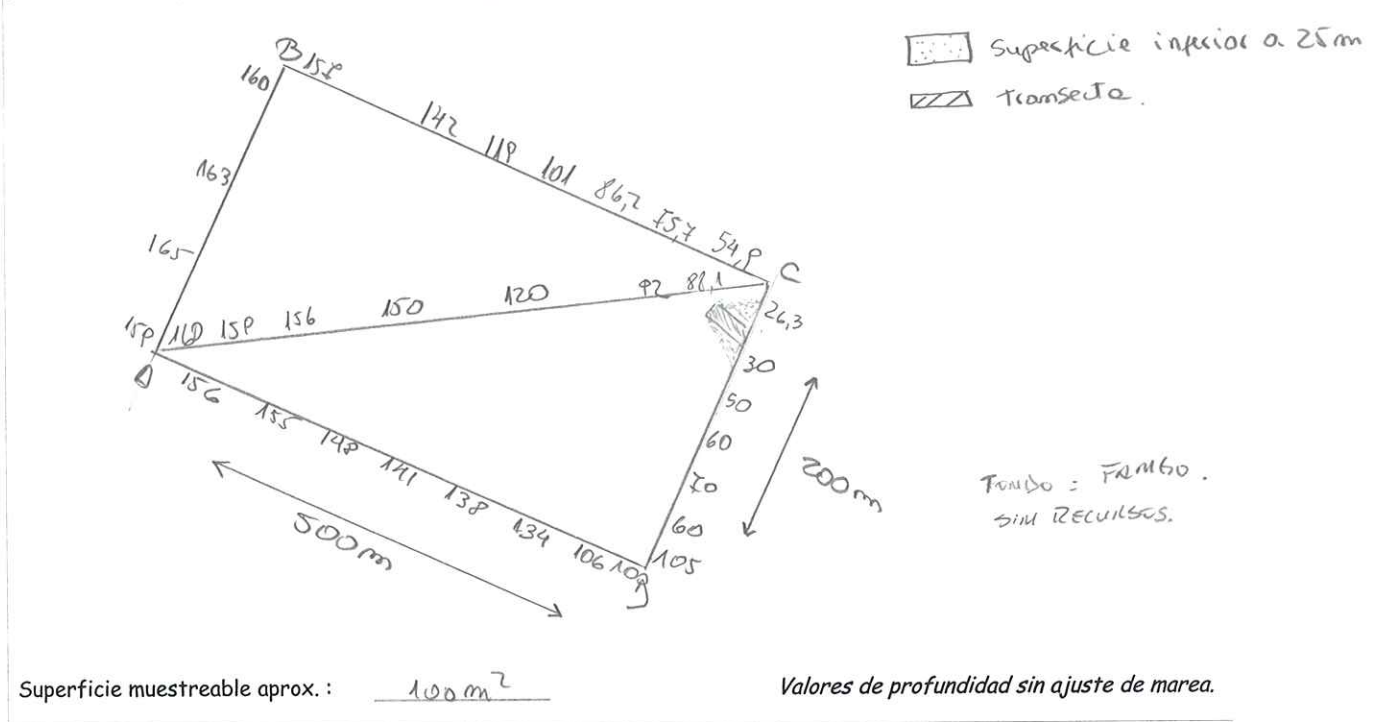
Debido a las bajas profundidades en el vértice "C" se procedió a realizar buceo, muestreando 1 transecto, en el cual no se registró la presencia de recursos hidrobiológicos. Tipo de fondo: Fango

Hora de la Medición 11:44	Ajuste de Marea (mt) 2,6	Prof. Máxima 165 Observ. 167,6 Ajustada	Prof. Mínima 19,2 Observ. 21,8 Ajustada
------------------------------	-----------------------------	---	---

Dibujar (a mano alzada) la forma del sector solicitado. En dicho croquis, anotar la ubicación y valores de las profundidades registradas. Asimismo, ubicar el lugar de las unidades de muestreo y cuadrantes cuando corresponda.
