INFORME DE INSPECCION DE TERRENO PARA VERIFICACION DE

Solicitud N° 207122116	Solicitante CULTIVOS MARINOS LAGO YELCHO S.A
---------------------------	---

Región XII	Comuna Natales	Area o Localidad ESTERO OBSTRUCCION AL SUROESTE DE ISLOTE VALDIVIA
---------------	-------------------	---

INFORME TECNICO (UTS) N° 142

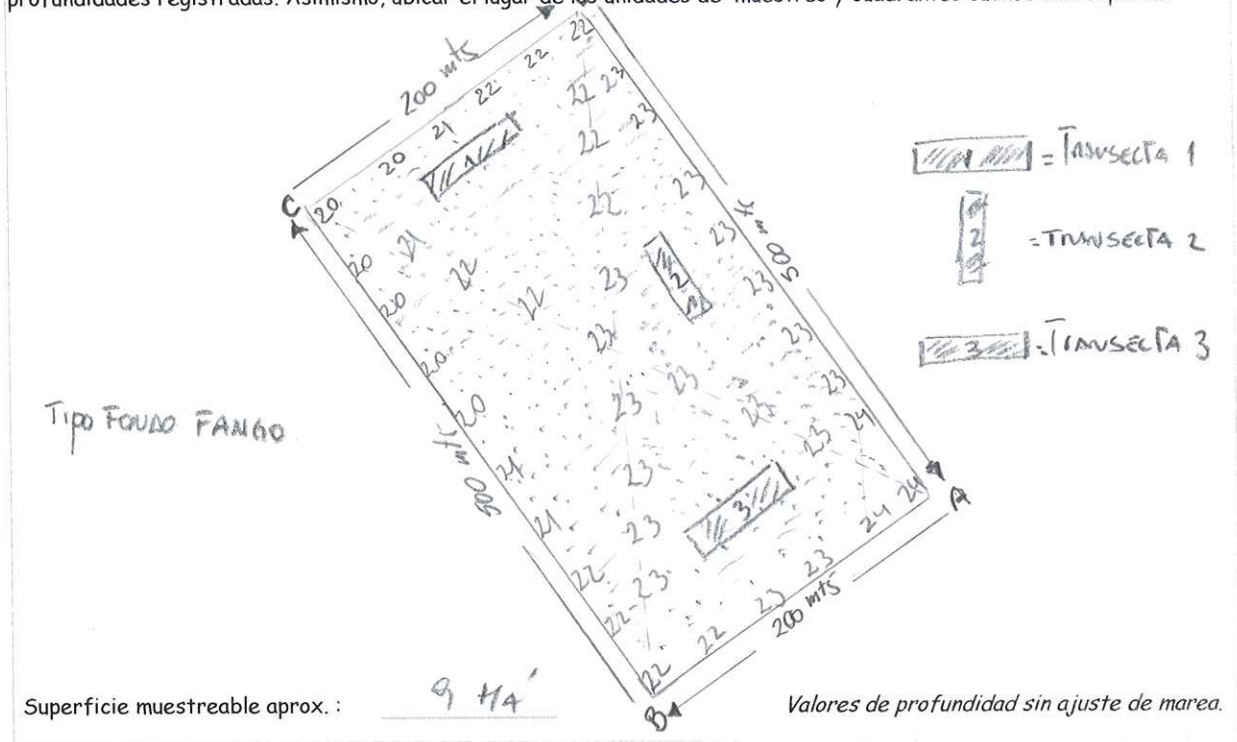
Hora de la Medición 09:10.	Ajuste de Marea (mt) 2,7.	Prof. Máxima 24 Observ.	26,7 Ajustada	Prof. Mínima 20 Observ.	22,7 Ajustada
-------------------------------	------------------------------	-------------------------------	------------------	-------------------------------	------------------

Dibujar (a mano alzada) la forma del sector solicitado. En dicho croquis, anotar la ubicación y valores de las profundidades registradas. Asimismo, ubicar el lugar de las unidades de muestreo y cuadrantes cuando corresponda.
