INFORME DE INSPECCION DE TERRENO PARA VERIFICACION DE

Solicitud N° 207122140	Solicitante RIVER FISH S.A.
---------------------------	--------------------------------

Región XII	Comuna Natales	Area o Localidad PASO DOSITEO AL SUR DE ISLA BALLESTERO, SECTOR 1
---------------	-------------------	--

INFORME TECNICO (UTS) N° 28

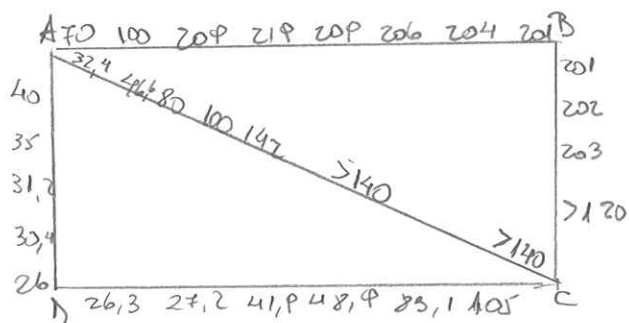
Dibujar (a mano alzada) la forma del sector solicitado. En dicho croquis, anotar la ubicación y valores de las profundidades registradas. Asimismo, ubicar el lugar de las unidades de muestreo y cuadrantes cuando corresponda.

Valores de profundidad sin ajuste de marea.
