INFORME DE INSPECCION DE TERRENO PARA VERIFICACION DE

Presencia de Recursos Profundidad Accidente Geográfico Tipo de Fondo

Solicitud N° 207122169	Solicitante TRUSAL S.A.
---------------------------	----------------------------

Región XII	Comuna Natales	Area o Localidad POCA ESPERANZA, ISLA WAGNER, SECTOR 2
---------------	-------------------	---

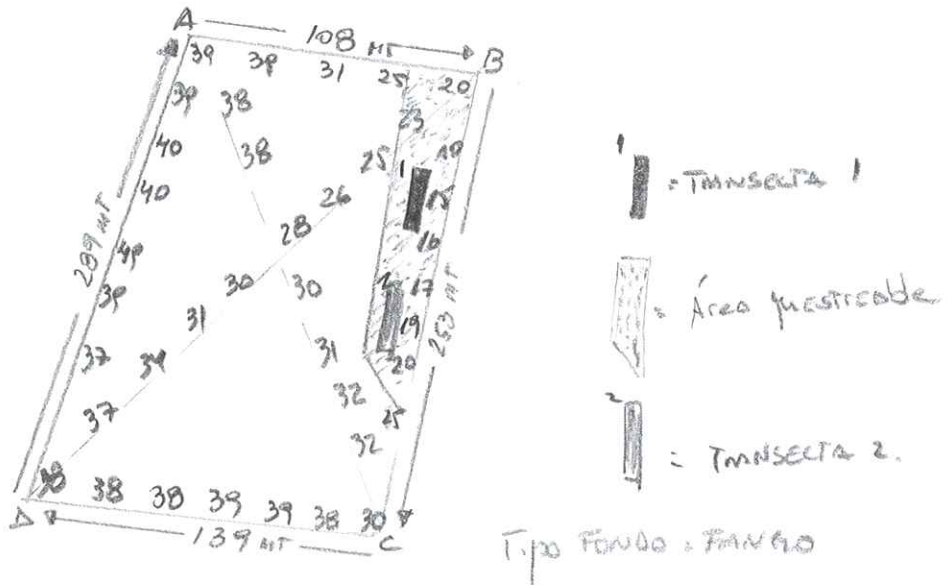
Dibujar (a mano alzada) la forma del sector solicitado. En dicho croquis, anotar la ubicación y valores de las profundidades registradas. Asimismo, ubicar el lugar de las unidades de muestreo y cuadrantes cuando corresponda.

Superficie muestreable aprox.: 0,5 HA'
15%

Valores de profundidad sin ajuste de marea.
