INFORME DE INSPECCION DE TERRENO PARA VERIFICACION DE

Solicitud N° 207122244	Solicitante PESCA SURIBERICA S.A.
---------------------------	--------------------------------------

Región XII	Comuna Natales	Area o Localidad SENO OBSTRUCCION BAHIA IRENE (SECTOR N° 2)
---------------	-------------------	--

INFORME TECNICO (UTS) N° 91

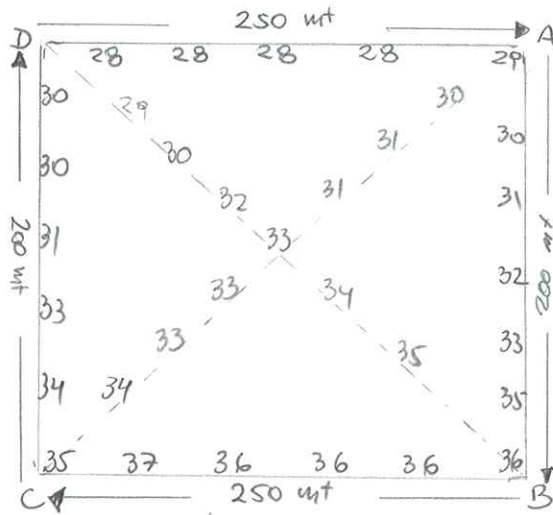
Hora de la Medición 13:30	Ajuste de Marea (mt) 2.4	Prof. Máxima 37	Prof. Mínima 28
		Observ. Ajustada 39.4	Observ. Ajustada 30.4

Dibujar (a mano alzada) la forma del sector solicitado. En dicho croquis, anotar la ubicación y valores de las profundidades registradas. Asimismo, ubicar el lugar de las unidades de muestreo y cuadrantes cuando corresponda.

Valores de profundidad sin ajuste de marea.
