INFORME DE INSPECCION DE TERRENO PARA VERIFICACION DE

Solicitud N° 207122245	Solicitante PESCA SURIBERICA S.A.
---------------------------	--------------------------------------

Región XII	Comuna Natales	Area o Localidad SENO OBSTRUCCION BAHIA IRENE (SECTOR N° 3)
---------------	-------------------	--

INFORME TECNICO (UTS) N° 95

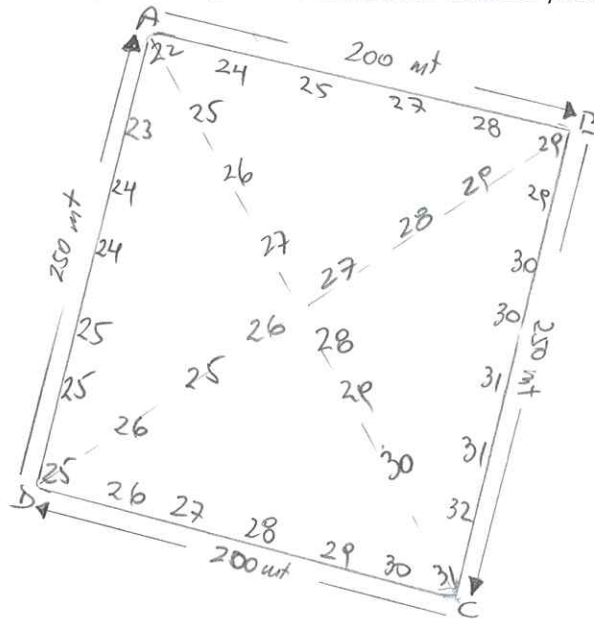
Dibujar (a mano alzada) la forma del sector solicitado. En dicho croquis, anotar la ubicación y valores de las profundidades registradas. Asimismo, ubicar el lugar de las unidades de muestreo y cuadrantes cuando corresponda.

Valores de profundidad sin ajuste de marea.
