# INFORME DE INSPECCION DE TERRENO PARA VERIFICACION DE

Solicitud N° 207124022	Solicitante TRUSAL S.A.
---------------------------	----------------------------

Región XII	Comuna Timaukel	Area o Localidad TIERRA DEL FUEGO, SENO MARTÍNEZ
---------------	--------------------	---

**INFORME TECNICO (UTS) N° 25**

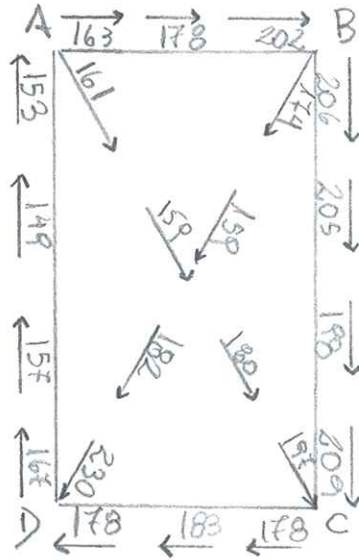
Dibujar (a mano alzada) la forma del sector solicitado. En dicho croquis, anotar la ubicación y valores de las profundidades registradas. Asimismo, ubicar el lugar de las unidades de muestreo y cuadrantes cuando corresponda.

Valores de profundidad sin ajuste de marea.

Observaciones: El sector solicitado presenta profundidades mayores a 30 mts. Conforme a los antecedentes existentes, no se verifica la existencia de Bancos Naturales en el sector.
