INFORME DE INSPECCION DE TERRENO PARA VERIFICACION DE

Solicitud N° 208121004	Solicitante MAINSTREAM CHILE S.A.
---------------------------	--------------------------------------

Región XII	Comuna Río Verde <i>Piñ. Aren.</i>	Area o Localidad SENO OTWAY, NORTE PUNTA CANELO
---------------	--	--

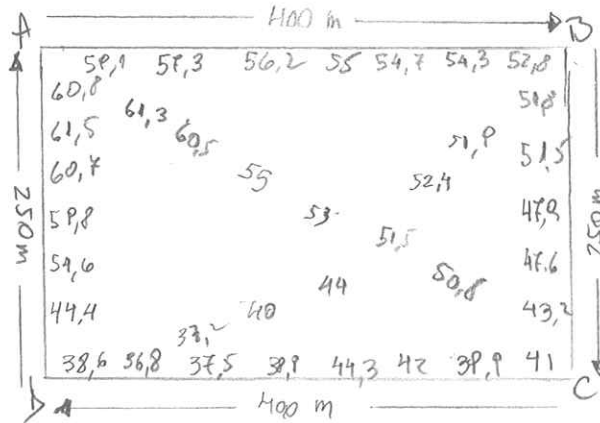
Dibujar (a mano alzada) la forma del sector solicitado. En dicho croquis, anotar la ubicación y valores de las profundidades registradas. Asimismo, ubicar el lugar de las unidades de muestreo y cuadrantes cuando corresponda.

Valores de profundidad sin ajuste de marea.
