INFORME DE INSPECCION DE TERRENO PARA VERIFICACION DE

Solicitud N° 208103176	Solicitante TRUSAL S.A.
---------------------------	----------------------------

Región Décima	Comuna Quinchao	Area o Localidad I. Caguache N. (Sec. 1)
------------------	--------------------	---

Informe análisis de presencia de Banco Natural

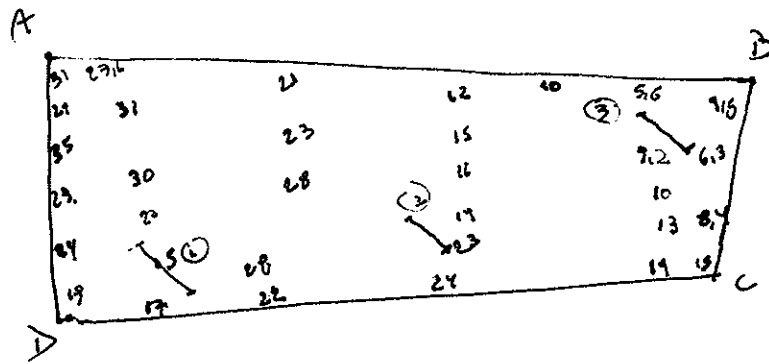
Dibujar (a mano alzada) la forma del sector solicitado. En dicho croquis, anotar la ubicación y valores de las profundidades registradas. Asimismo, ubicar el lugar de las unidades de muestreo y cuadrantes cuando corresponda.

Superficie muestreable aprox. : 100%

Valores de profundidad sin ajuste de marea.
