INFORME DE INSPECCION DE TERRENO PARA VERIFICACION DE

Solicitud N° 207121025	Solicitante NOVA AUSTRAL S.A.
---------------------------	----------------------------------

Región XII	Comuna Punta Arenas	Area o Localidad ISLA CAPITAN ARACENA. SENO LYELL
---------------	------------------------	--

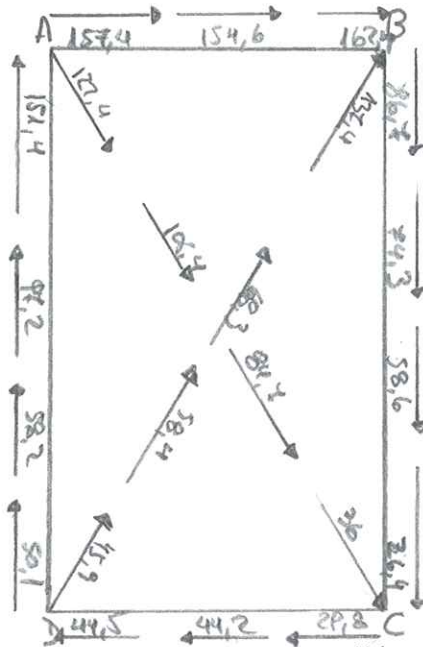
Dibujar (a mano alzada) la forma del sector solicitado. En dicho croquis, anotar la ubicación y valores de las profundidades registradas. Asimismo, ubicar el lugar de las unidades de muestreo y cuadrantes cuando corresponda.

Valores de profundidad sin ajuste de marea.
