INFORME DE INSPECCION DE TERRENO PARA VERIFICACION DE

Solicitud N° 207121051	Solicitante TRUSAL S.A.
---------------------------	----------------------------

Región XII	Comuna Punta Arenas	Area o Localidad PENINSULA BRUNSWICK. ESTUARIO WICKHAM. SUROESTE PTA. SANTA CRUZ 1
---------------	------------------------	--

INFORME TECNICO (UTS) N° 199

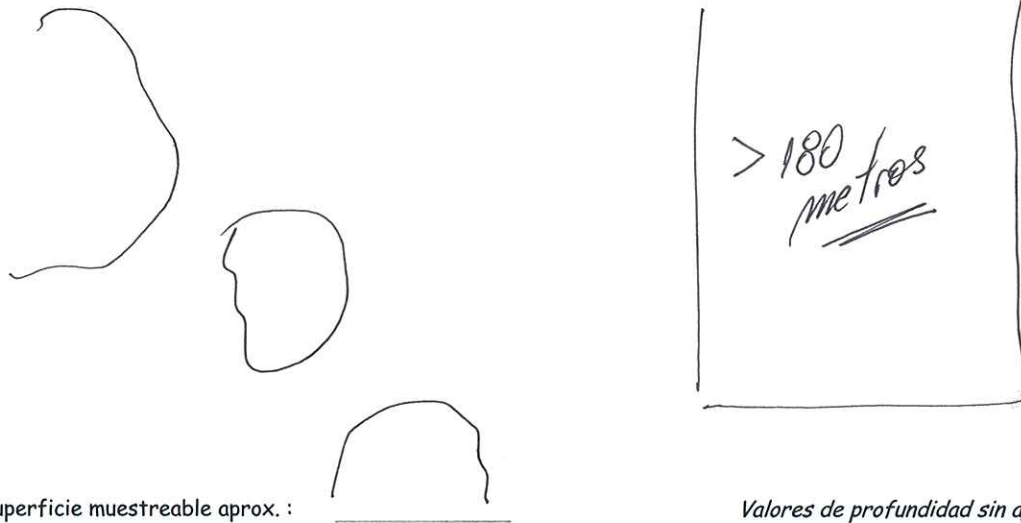
Dibujar (a mano alzada) la forma del sector solicitado. En dicho croquis, anotar la ubicación y valores de las profundidades registradas. Asimismo, ubicar el lugar de las unidades de muestreo y cuadrantes cuando corresponda.

Valores de profundidad sin ajuste de marea.
