INFORME DE INSPECCION DE TERRENO PARA VERIFICACION DE

Solicitud N° 207121053	Solicitante TRUSAL S.A.
---------------------------	----------------------------

Región XII	Comuna Punta Arenas	Area o Localidad PENINSULA BRUNSWICK. ESTUARIO WICKHAM. SURESTE PTA
---------------	------------------------	---

INFORME TECNICO (UTS) N° 201

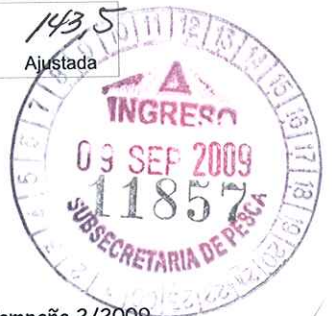
Solicitud 207121053; Campaña 2/2009

*Profundidad superiores a 143,5 metros.
Coladero de centolla en el área adyacente a las
solicitudes.*

Hora de la Medición 11:05	Ajuste de Marea (mt) 0,5	Prof. > 363 Máxima Observ. Ajustada	Prof. 143 143,5 Mínima Observ. Ajustada
------------------------------	-----------------------------	--	--

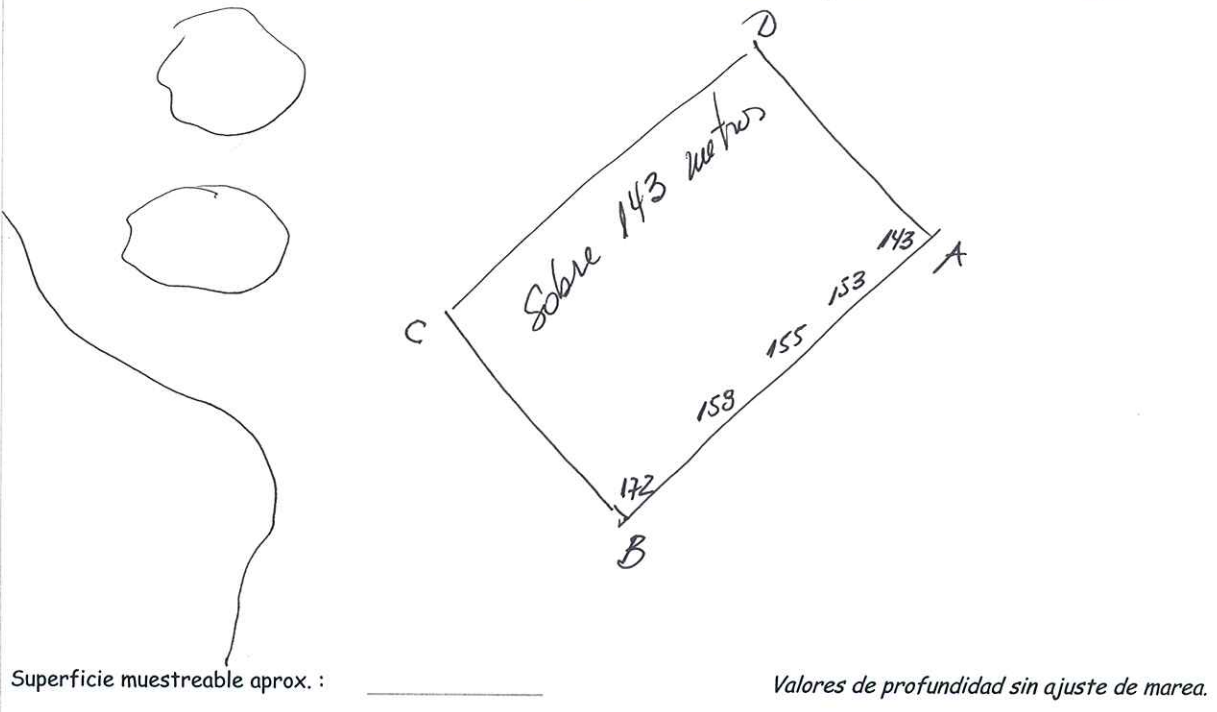
Dibujar (a mano alzada) la forma del sector solicitado. En dicho croquis, anotar la ubicación y valores de las profundidades registradas. Asimismo, ubicar el lugar de las unidades de muestreo y cuadrantes cuando corresponda.
