### INFORME DE INSPECCION DE TERRENO PARA VERIFICACION DE

Solicitud N° 207121230	Solicitante GRANJA MARINA TORNAGALEONES S.A.
---------------------------	---

Región XII	Comuna Punta Arenas	Area o Localidad ESTUARIO WICKHAM, SECTOR 8, COSTA ORIENTAL
---------------	------------------------	--

Fecha 24.11.2009	Hora Inicio 14:40	Embarcación Del Mar III
	Hora Término 16:05	CB 2560

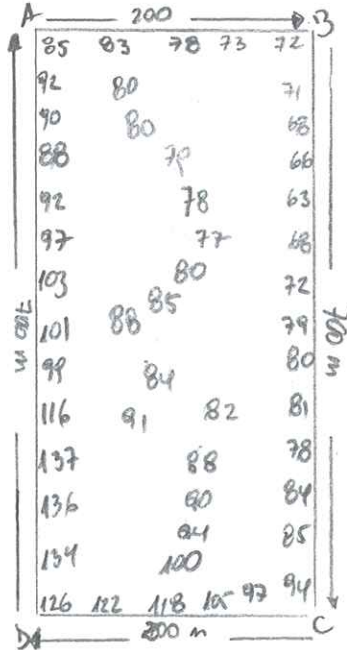
Dibujar (a mano alzada) la forma del sector solicitado. En dicho croquis, anotar la ubicación y valores de las profundidades registradas. Asimismo, ubicar el lugar de las unidades de muestreo y cuadrantes cuando corresponda.

Valores de profundidad sin ajuste de marea.
