INFORME DE INSPECCION DE TERRENO PARA VERIFICACION DE

Solicitud N° 207121235	Solicitante GRANJA MARINA TORNAGALEONES S.A.
---------------------------	---

Región XII	Comuna Punta Arenas	Area o Localidad SENO OTWAY , SECTOR 13, CABO FLINN
---------------	------------------------	--

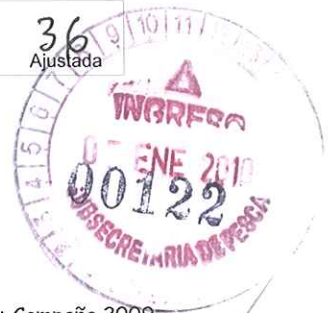
Solicitud 207121235; Campaña 2009

Hora de la Medición 09:59	Ajuste de Marea (mt) 1,6	Prof. Máxima 227	Prof. Mínima 34,4
		Observ. 228,6	Observ. 36
		Ajustada	Ajustada

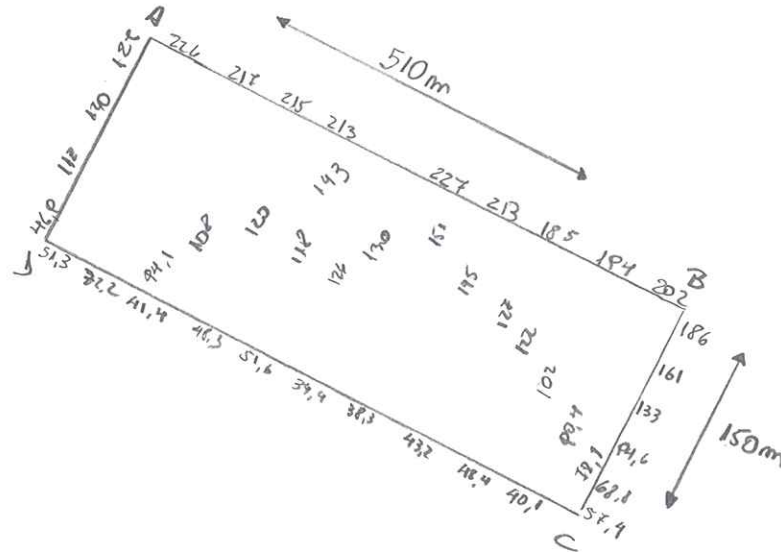
Dibujar (a mano alzada) la forma del sector solicitado. En dicho croquis, anotar la ubicación y valores de las profundidades registradas. Asimismo, ubicar el lugar de las unidades de muestreo y cuadrantes cuando corresponda.

Valores de profundidad sin ajuste de marea.
