### INFORME DE INSPECCION DE TERRENO PARA VERIFICACION DE

Solicitud N° 207121312	Solicitante RIVER FISH S.A.
---------------------------	--------------------------------

Región XII	Comuna Punta Arenas	Area o Localidad ESTERO CONDOR SECTOR 1 ENTRE PUNTA PEREZ Y PUNTA VICTORIA
---------------	------------------------	---

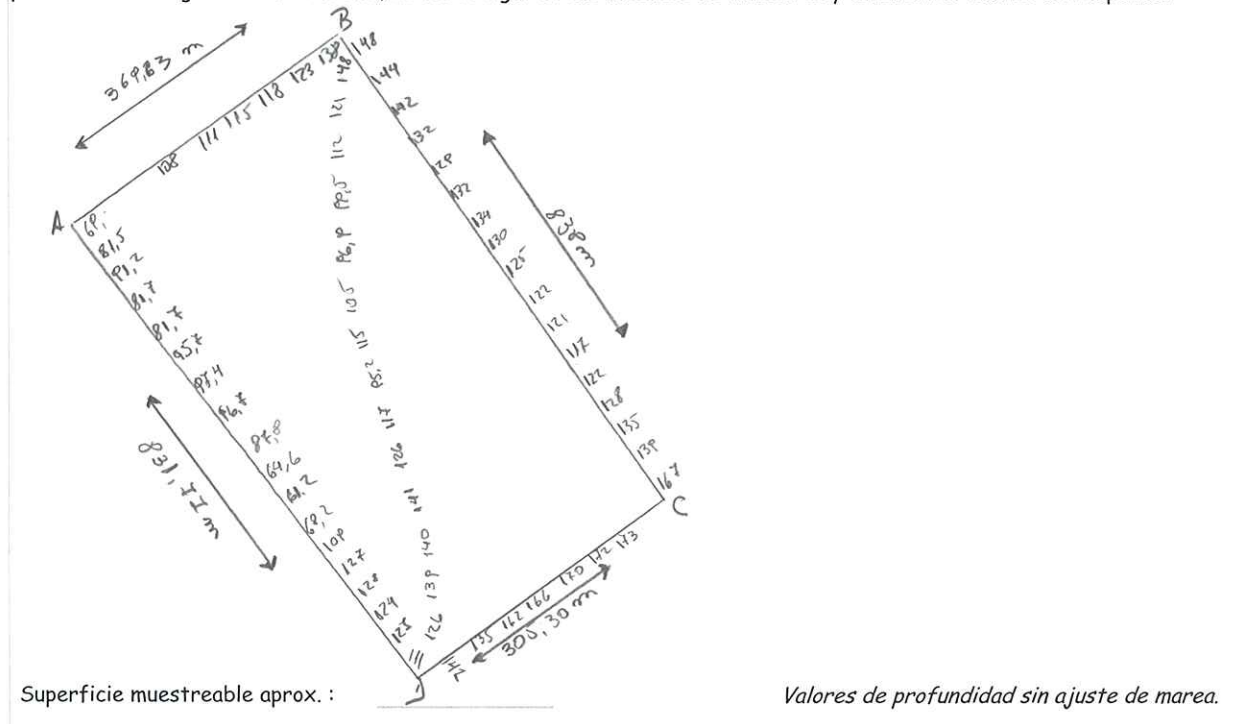
Dibujar (a mano alzada) la forma del sector solicitado. En dicho croquis, anotar la ubicación y valores de las profundidades registradas. Asimismo, ubicar el lugar de las unidades de muestreo y cuadrantes cuando corresponda.

Observaciones: El sector solicitado presenta profundidades mayores a 20 mts. Conforme a los antecedentes existentes, no se verifica la existencia de Bancos Naturales en el sector.
