INFORME DE INSPECCION DE TERRENO PARA VERIFICACION DE

Solicitud N° 207121313	Solicitante RIVER FISH S.A.
---------------------------	--------------------------------

Región XII	Comuna Punta Arenas	Area o Localidad ESTERO CONDOR SECTOR 2 AL NORWESTE DE PUNTA MARTIN
---------------	------------------------	--

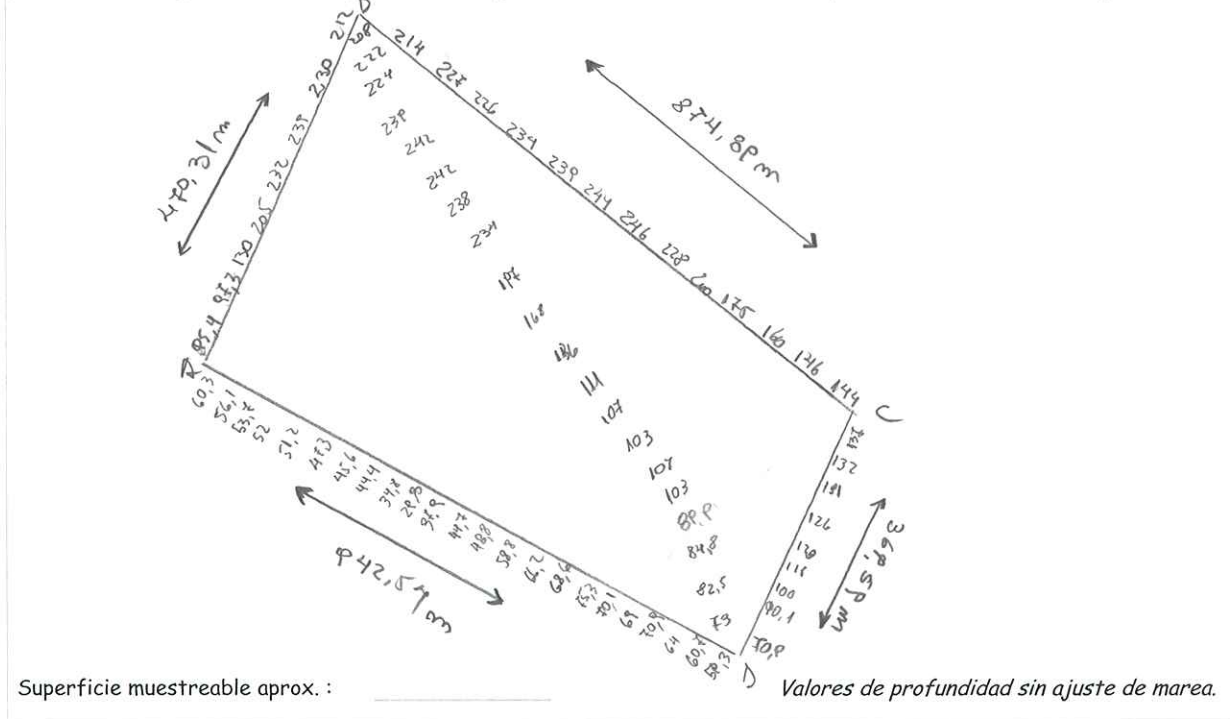
Dibujar (a mano alzada) la forma del sector solicitado. En dicho croquis, anotar la ubicación y valores de las profundidades registradas. Asimismo, ubicar el lugar de las unidades de muestreo y cuadrantes cuando corresponda.

Observaciones: El sector solicitado presenta profundidades mayores a 20 mts. Conforme a los antecedentes existentes, no se verifica la existencia de Bancos Naturales en el sector.
