INFORME DE INSPECCION DE TERRENO PARA VERIFICACION DE

Solicitud N° 207121314	Solicitante RIVER FISH S.A.
---------------------------	--------------------------------

Región XII	Comuna Punta Arenas	Area o Localidad ESTUARIO SULLIVAN, SECTOR 1 AL NW DE PUNTA SALCEDO
---------------	------------------------	--

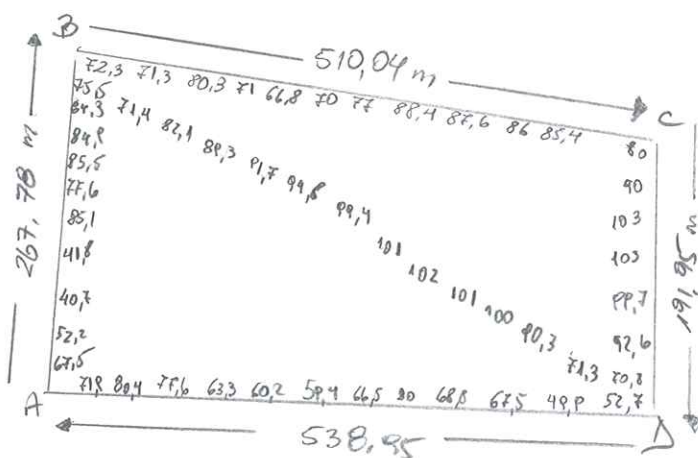
Hora de la Medición 12:03	Ajuste de Marea (mt) 1,6	Prof. Máxima 103	Prof. Mínima 40,7
		Observ. Ajustada 104,6	Observ. Ajustada 42,3

Dibujar (a mano alzada) la forma del sector solicitado. En dicho croquis, anotar la ubicación y valores de las profundidades registradas. Asimismo, ubicar el lugar de las unidades de muestreo y cuadrantes cuando corresponda.

Valores de profundidad sin ajuste de marea.
