### INFORME DE INSPECCION DE TERRENO PARA VERIFICACION DE

Solicitud N° 207123031	Solicitante NOVA AUSTRAL S.A.
---------------------------	----------------------------------

Región XII	Comuna Cabo de Hornos	Area o Localidad CANAL COCKBURN, SENO SARGAZO
---------------	--------------------------	--

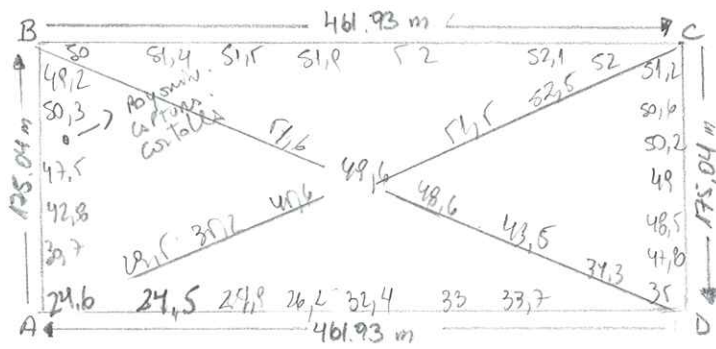
Hora de la Medición 08:00	Ajuste de Marea (mt) 1,9	Prof. Máxima 52,5 Observ. 54,4 Ajustada	Prof. Mínima 24,5 Observ. 26,4 Ajustada
------------------------------	-----------------------------	---	---

Dibujar (a mano alzada) la forma del sector solicitado. En dicho croquis, anotar la ubicación y valores de las profundidades registradas. Asimismo, ubicar el lugar de las unidades de muestreo y cuadrantes cuando corresponda.

Valores de profundidad sin ajuste de marea.
