# INFORME DE INSPECCION DE TERRENO PARA VERIFICACION DE

Solicitud N° 207123035 Solicitante NOVA AUSTRAL S.A.

Región XII Comuna Cabo de Hornos Area o Localidad CANAL COCKBURN, ISLA REYES

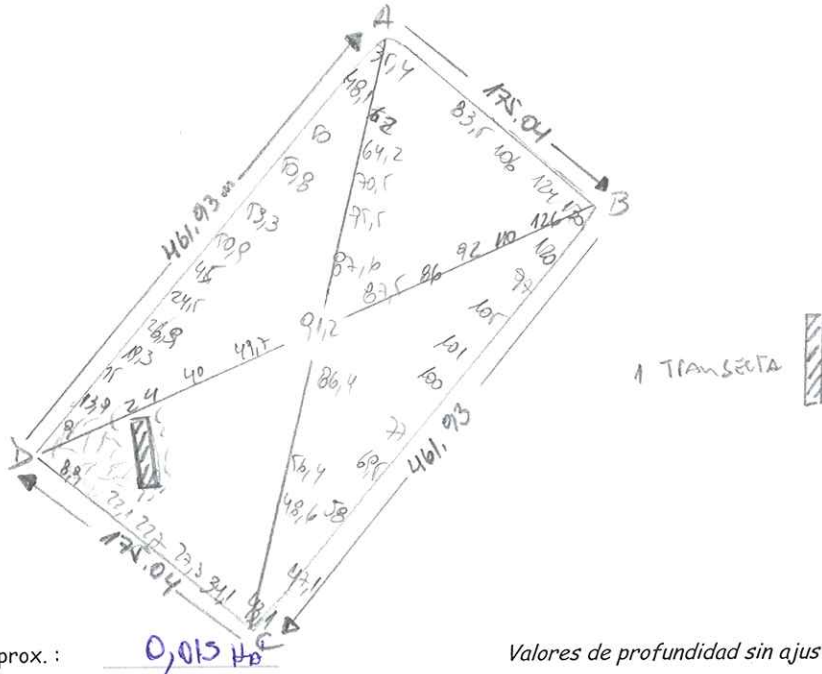
SE REALIZÓ BALLEO EN 1 TRAVESIA. NO SE ENCONTRÓ RECURSOS Comerciales. SECTOR DE PEGAS ANTESUAL. EXTRACCION DE LUJA Y CAPTURA DE CENTOLLA. FONDO: ROS Y ARENA.

Hora de la Medición 15:28 Ajuste de Marea (mt) 2.2 Prof. Máxima 130 Observ. 132.2 Ajustada Prof. Mínima 8.9 Observ. 11.1 Ajustada

Dibujar (a mano alzada) la forma del sector solicitado. En dicho croquis, anotar la ubicación y valores de las profundidades registradas. Asimismo, ubicar el lugar de las unidades de muestreo y cuadrantes cuando corresponda.
