INFORME DE INSPECCION DE TERRENO PARA VERIFICACION DE

Solicitud N° 207123036	Solicitante NOVA AUSTRAL S.A.
---------------------------	----------------------------------

Región XII	Comuna Cabo de Hornos	Area o Localidad CANAL COCKBURN, SENO BLUFF, PUERTO TANTEO
---------------	--------------------------	---

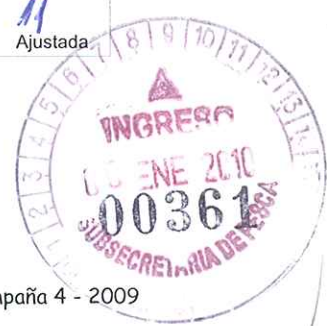
Solicitud 207123036; Campaña 4 - 2009

- SE OBSERVO EN TERRENO UN BAGO EN EL AREA MUESTREABLE Y POR ESTA RAZON SE REALIZO BUCEO
- FONDO: Piedras y arena.
- Se han observado Prospecciones de los extractivos Corbolla y Wca.

Hora de la Medición 17:00	Ajuste de Marea (mt) 2.0	Prof. Máxima 69.7	Prof. Ajustada 71.7	Prof. Mínima 9	Prof. Ajustada 11
		Observ.	Ajustada	Observ.	Ajustada

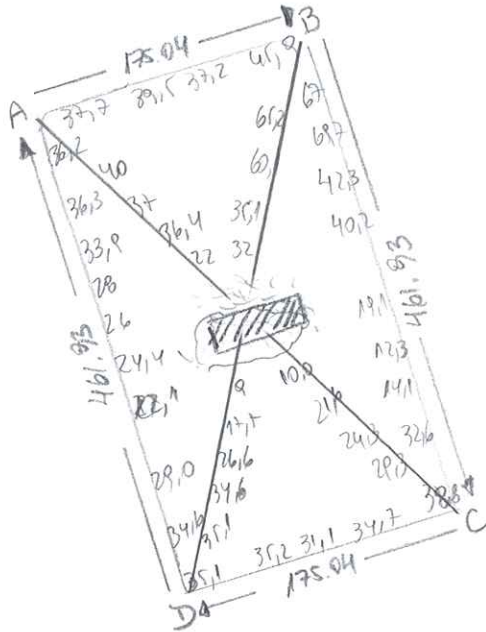
Dibujar (a mano alzada) la forma del sector solicitado. En dicho croquis, anotar la ubicación y valores de las profundidades registradas. Asimismo, ubicar el lugar de las unidades de muestreo y cuadrantes cuando corresponda.

SE ENCONTRARON ESTRELLAS Y NUBIBRANQUIOS

Fondo: Piedras y arena

Superficie muestreable aprox.: 0,012 ha

Valores de profundidad sin ajuste de marea.
