INFORME DE INSPECCION DE TERRENO PARA VERIFICACION DE

Solicitud N° 207123048	Solicitante NOVA AUSTRAL S.A.
---------------------------	----------------------------------

Región XII	Comuna Cabo de Hornos	Area o Localidad CANAL COCKBURN, BAHIA AL NORTE DE PUERTO IDEAL
---------------	--------------------------	--

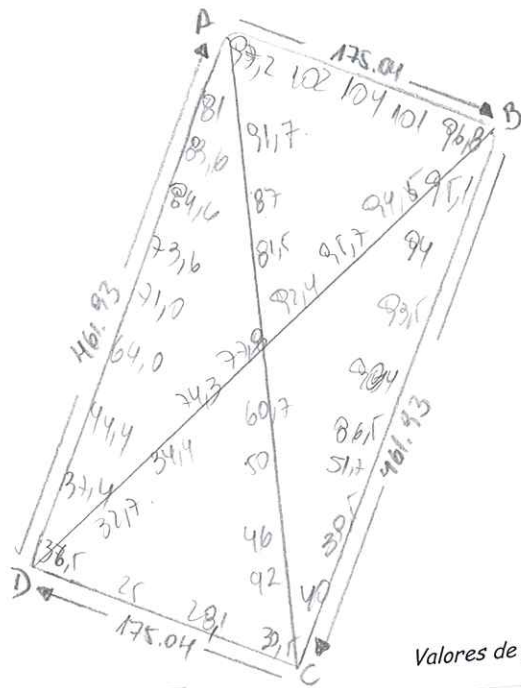
Hora de la Medición 10:15	Ajuste de Marea (mt) 2.1	Prof. Máxima 104 Observ.	106.1 Ajustada	Prof. Mínima 25 Observ.	27.1 Ajustada
------------------------------	-----------------------------	--------------------------------	-------------------	-------------------------------	------------------

dibujar (a mano alzada) la forma del sector solicitado. En dicho croquis, anotar la ubicación y valores de las profundidades registradas. Asimismo, ubicar el lugar de las unidades de muestreo y cuadrantes cuando corresponda.

Valores de profundidad sin ajuste de marea.
