### INFORME DE INSPECCION DE TERRENO PARA VERIFICACION DE

Solicitud N° 207123049	Solicitante NOVA AUSTRAL S.A.
---------------------------	----------------------------------

Región XII	Comuna Cabo de Hornos	Area o Localidad CANAL COCKBURN, AL SUR DE PUERTO IDEAL
---------------	--------------------------	--

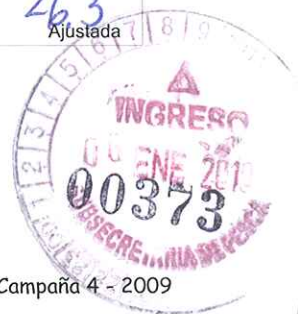
Solicitud 207123049; Campaña 4 - 2009

Dibujar (a mano alzada) la forma del sector solicitado. En dicho croquis, anotar la ubicación y valores de las profundidades registradas. Asimismo, ubicar el lugar de las unidades de muestreo y cuadrantes cuando corresponda.

Valores de profundidad sin ajuste de marea.

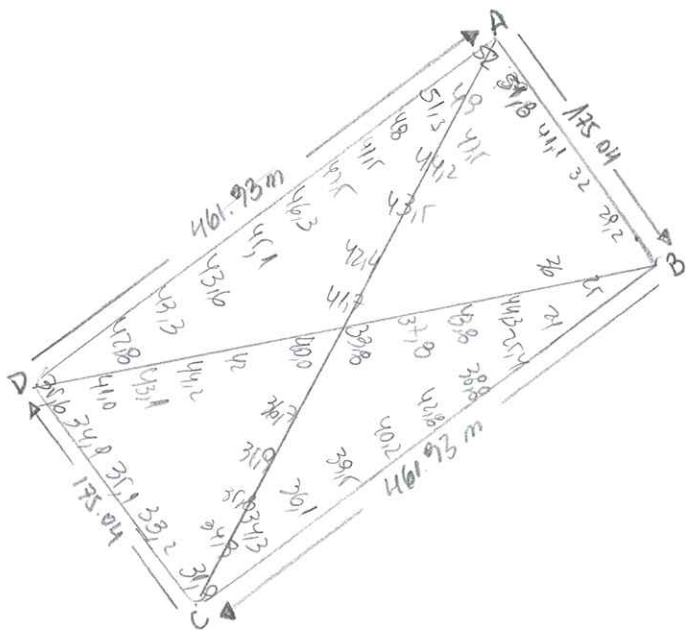
Hora de la Medición 10:50	Ajuste de Marea (mt) 2,3	Prof. Máxima 52	Prof. Ajustada 54,3	Prof. Mínima 24	Prof. Ajustada 26,3
------------------------------	-----------------------------	--------------------	------------------------	--------------------	------------------------
