INFORME DE INSPECCION DE TERRENO PARA VERIFICACION DE

Solicitud N° 207123057	Solicitante INVERTEC PESQUERA MAR DE CHILOE S.A.
---------------------------	---

Región XII	Comuna Cabo de Hornos	Area o Localidad CANAL COCKBURN, SECTOR PUNTA VALPARAISO
---------------	--------------------------	---

Solicitud 207123057; Campaña 4 - 2009

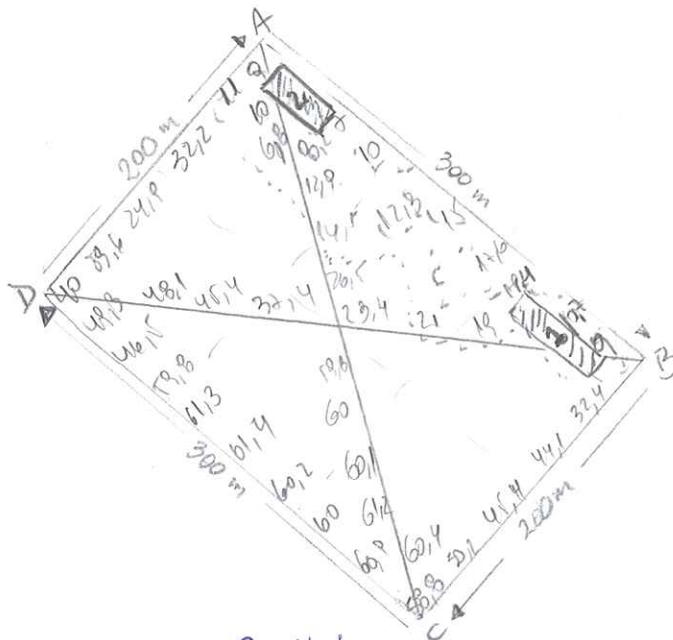
Dibujar (a mano alzada) la forma del sector solicitado. En dicho croquis, anotar la ubicación y valores de las profundidades registradas. Asimismo, ubicar el lugar de las unidades de muestreo y cuadrantes cuando corresponda.

Superficie muestreable aprox. : 2 Ha

Valores de profundidad sin ajuste de marea.
