INFORME DE INSPECCION DE TERRENO PARA VERIFICACION DE

Solicitud N° 207123068	Solicitante INVERTEC PESQUERA MAR DE CHILOE S.A.
---------------------------	---

Región XII	Comuna Cabo de Hornos	Area o Localidad SENO SARGAZO, SECTOR NORTE DE PENINSULA ROLANDO
---------------	--------------------------	---

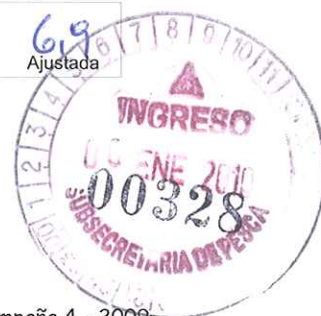
Solicitud 207123068; Campaña 4 - 2009

- PRESENCIA DE PISCAS ARTESANALES CAPTURANDO CENTOLLA EN AREA DEL DADO JA
 - FONDO: POU Y ARENA.
 - SE REALIZARON 3 TRANSECTAS. (BUECOS)

Hora de la Medición 10:45	Ajuste de Marea (mt) 2.6	Prof. Máxima 27.7 Observ.	30.3 Ajustada	Prof. Mínima 4.3 Observ.	6.9 Ajustada
------------------------------	-----------------------------	---------------------------------	------------------	--------------------------------	-----------------

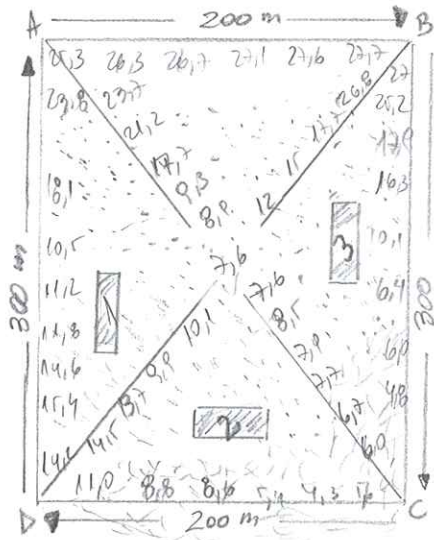
Dibujar (a mano alzada) la forma del sector solicitado. En dicho croquis, anotar la ubicación y valores de las profundidades registradas. Asimismo, ubicar el lugar de las unidades de muestreo y cuadrantes cuando corresponda.

Valores de profundidad sin ajuste de marea.
