INFORME DE INSPECCION DE TERRENO PARA VERIFICACION DE

Solicitud N° 207123071	Solicitante INVERTEC PESQUERA MAR DE CHILOE S.A.
---------------------------	---

Región XII	Comuna Cabo de Hornos	Area o Localidad CANAL COCKBURN, SECTOR NORTE DE ISLA JOAQUIN
---------------	--------------------------	--

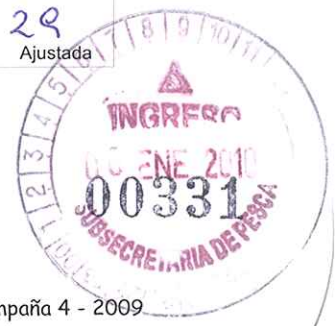
Solicitud 207123071; Campaña 4 - 2009

Hora de la Medición 17:46	Ajuste de Marea (mt) 2,1	Prof. Máxima 120,0 Observ.	122,1 Ajustada	Prof. Mínima 26,9 Observ.	29 Ajustada
------------------------------	-----------------------------	----------------------------------	-------------------	---------------------------------	----------------

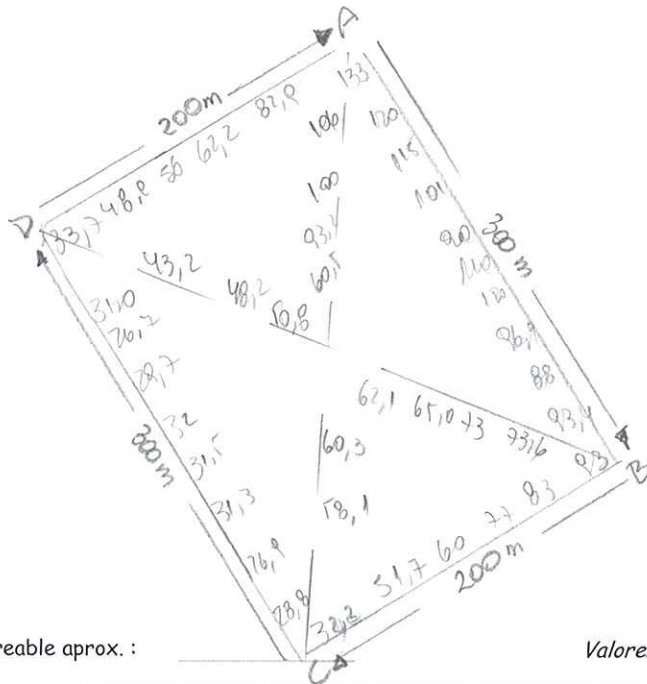
Dibujar (a mano alzada) la forma del sector solicitado. En dicho croquis, anotar la ubicación y valores de las profundidades registradas. Asimismo, ubicar el lugar de las unidades de muestreo y cuadrantes cuando corresponda.

Valores de profundidad sin ajuste de marea.

Observaciones: El sector solicitado presenta profundidades mayores a 20 mts. Conforme a los antecedentes existentes, no se verifica la existencia de Bancos Naturales en el sector.
