INFORME DE INSPECCION DE TERRENO PARA VERIFICACION DE

Solicitud N° 207123081	Solicitante INVERTEC PESQUERA MAR DE CHILOE S.A.
---------------------------	---

Región XII	Comuna Cabo de Hornos	Area o Localidad ISLA TIERRA DEL FUEGO, SENO CHASCO, SECTOR 2
---------------	--------------------------	--

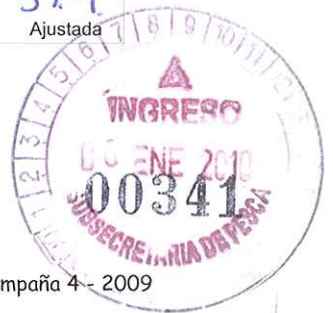
Solicitud 207123081; Campaña 4- 2009

Hora de la Medición 12:05	Ajuste de Marea (mt) 2.4	Prof. Máxima 87	Prof. Ajustada 89.4	Prof. Mínima 37	Prof. Ajustada 39.4
		Observ.	Ajustada	Observ.	Ajustada

Valores de profundidad sin ajuste de marea.

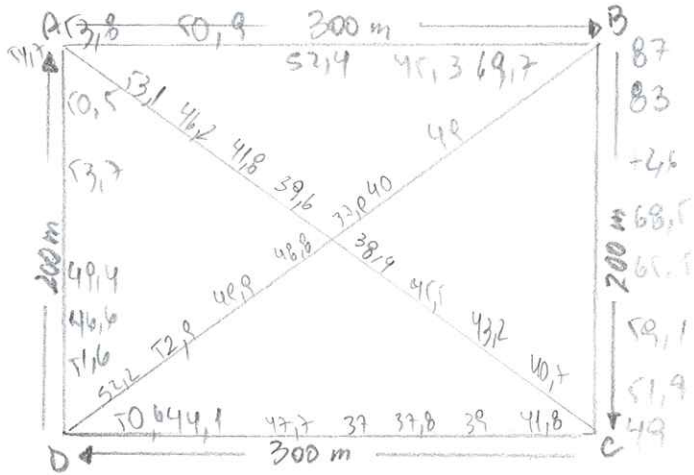
Dibujar (a mano alzada) la forma del sector solicitado. En dicho croquis, anotar la ubicación y valores de las profundidades registradas. Asimismo, ubicar el lugar de las unidades de muestreo y cuadrantes cuando corresponda.
