INFORME DE INSPECCION DE TERRENO PARA VERIFICACION DE

Solicitud N° 207124015	Solicitante COMERCIAL PORVENIR Y CIA. LTDA.
---------------------------	--

Región XII	Comuna Porvenir	Area o Localidad ESTE CALETA MARÍA, BAHÍA INÚTIL
---------------	--------------------	---

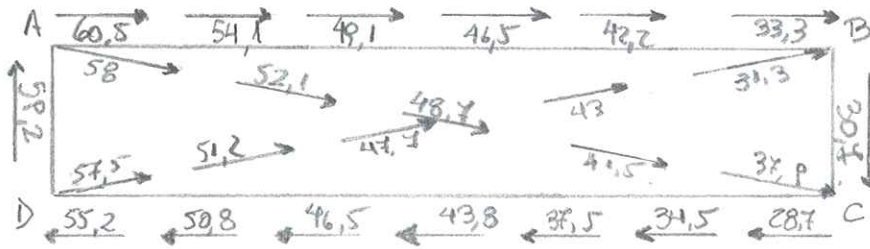
Hora de la Medición 10:45	Ajuste de Marea (mt) -2,1	Prof. Máxima 60,5	Prof. Mínima 28,7
		Observ. 58,4	Ajustada 26,6

Dibujar (a mano alzada) la forma del sector solicitado. En dicho croquis, anotar la ubicación y valores de las profundidades registradas. Asimismo, ubicar el lugar de las unidades de muestreo y cuadrantes cuando corresponda.

Valores de profundidad sin ajuste de marea.
