INFORME DE INSPECCION DE TERRENO PARA VERIFICACION DE

Solicitud N° 207124016	Solicitante COMERCIAL PORVENIR Y CIA. LTDA.
---------------------------	--

Región XII	Comuna Porvenir	Area o Localidad NORTE CABO NOSE, BAHÍA INÚTIL
---------------	--------------------	---

Solicitud 207124016; Campaña 01-2009

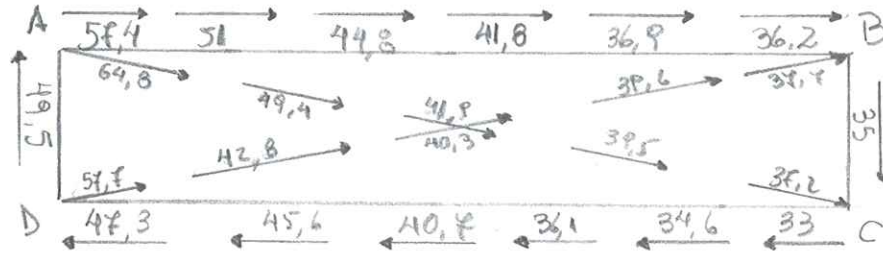
Hora de la Medición 16:50	Ajuste de Marea (mt) -0,7	Prof. Máxima 64,8 Observ.	Prof. Ajustada 64,1	Prof. Mínima 33 Observ.	Prof. Ajustada 32,3
------------------------------	------------------------------	---------------------------------	------------------------	-------------------------------	------------------------

Dibujar (a mano alzada) la forma del sector solicitado. En dicho croquis, anotar la ubicación y valores de las profundidades registradas. Asimismo, ubicar el lugar de las unidades de muestreo y cuadrantes cuando corresponda.

Valores de profundidad sin ajuste de marea.
