INFORME DE INSPECCION DE TERRENO PARA VERIFICACION DE

Solicitud N° 207124025	Solicitante TRUSAL S.A.
---------------------------	----------------------------

Región XII	Comuna Timaukel	Area o Localidad TIERRA DEL FUEGO, SENO MARTÍNEZ
---------------	--------------------	---

Fecha 30 junio 09	Hora Inicio 10:15	Embarcación DEL - MAR II
	Hora Término 10:48	CB 9858

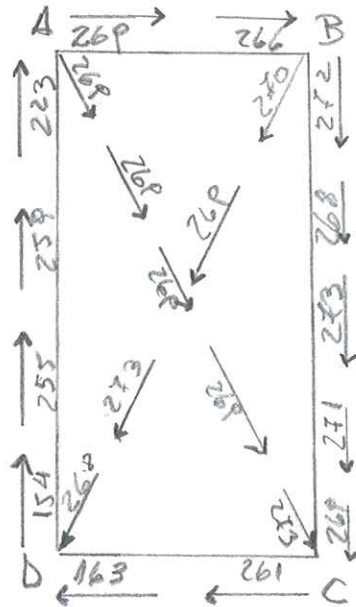
Dibujar (a mano alzada) la forma del sector solicitado. En dicho croquis, anotar la ubicación y valores de las profundidades registradas. Asimismo, ubicar el lugar de las unidades de muestreo y cuadrantes cuando corresponda.

Valores de profundidad sin ajuste de marea.

Observaciones: El sector solicitado presenta profundidades mayores a 20 mts. Conforme a los antecedentes existentes, no se verifica la existencia de Bancos Naturales en el sector.
